# 10145710

# NISSAN

c.c. 2184 (cm3) 86 (mm)

1 YD22DDTI;YD22ETI

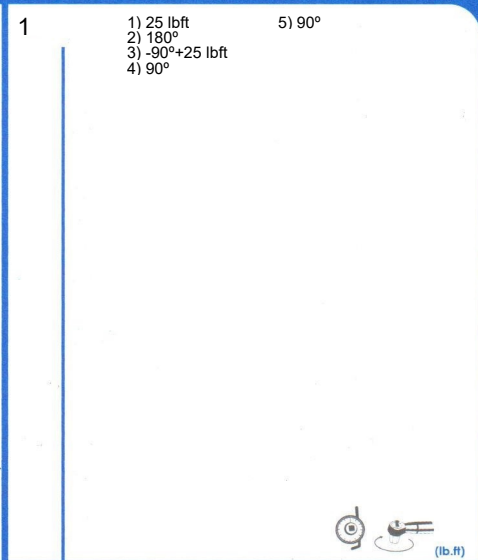
1 NO RETIGHTENING
