10147000

R010624

CITROEN, FIAT, LANCIA

c.c. 2946 (mm) 87 (mm)

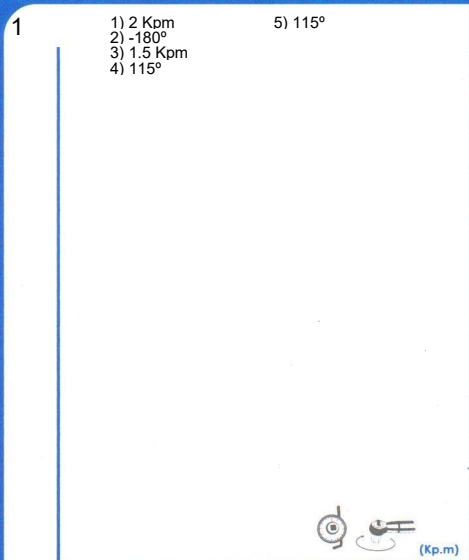
1 NO (Kp.m) RETIGHTENING

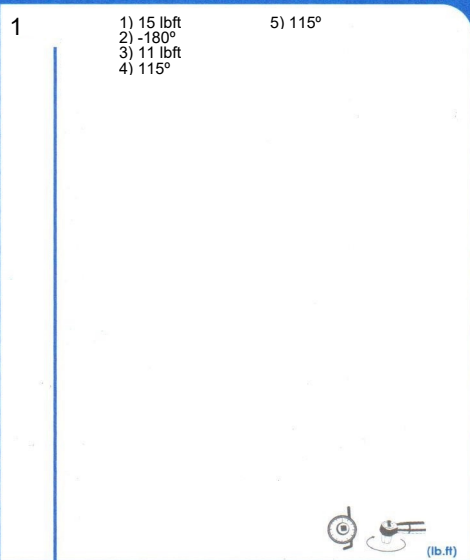
1 NO (lb.ft) RETIGHTENING
