10164500

LEXUS, TOYOTA

1 3MZ-FE

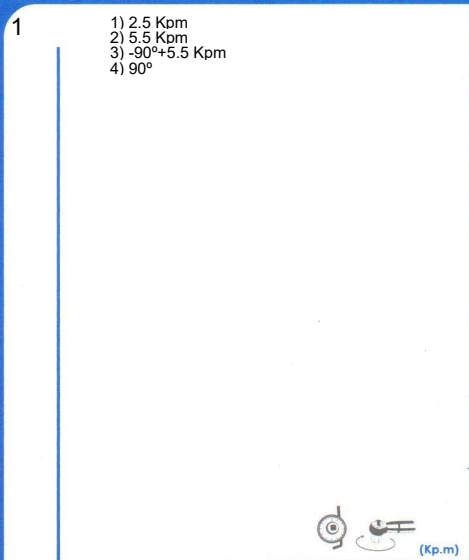
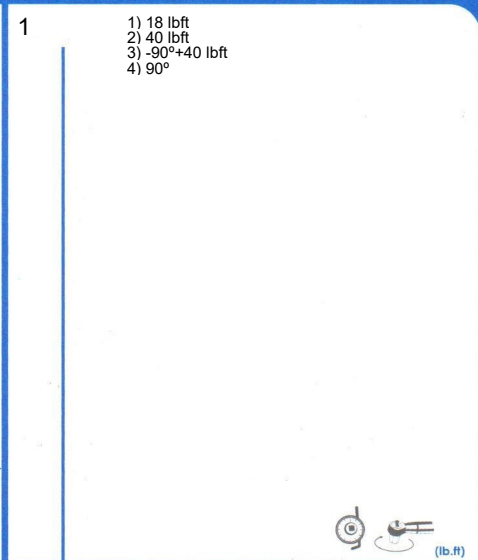
1 NO RETIGHTENING

1 81046900 M11X1.50X110(8)

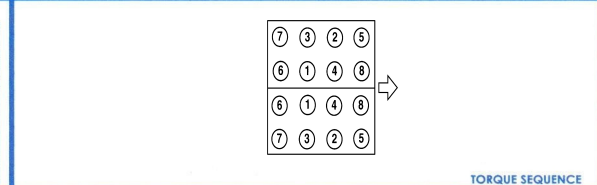
LOOSEN 90° AND TIGHTEN BOLT BY BOLT RESPECTING THE SPECIFIED TORQUE AND ORDER
AFLOJAR 90° Y APRETAR TORNILLO A TORNELLO CON EL PAR Y ORDEN ESPECIFICADOS
LOOSEN ALL THE BOLTS
AFLOJAR TODOS LOS TORNELLOS
RUN THE ENGINE UNTIL TOTAL OPENING OF THE THERMOSTAT
LET THE ENGINE COOL DOWN FOR 4 HOURS (WITH OPEN BONNET)
OPEN THE CAP OF THE EXPANSION TANK OF THE WATER COOLING CIRCUIT
RODAR EL MOTOR HASTA LA APERTURA TOTAL DEL TERMOSTATO
DEJAR ENfriAR EL MOTOR CUATRO HORAS (CAPOT ABIERTO)
ABRIR EL TAPÓN DEL VASO DE EXPANSIÓN DEL CIRCUITO DEL AGUA DE REFRIGERACIÓN
