10181800

R010624

FORD, VOLVO

1 B5254T10;B5254T11;B5254T3;B5254T6;B5254T7;B5254T8;HUB A;HUWA;HYDA;HYDB

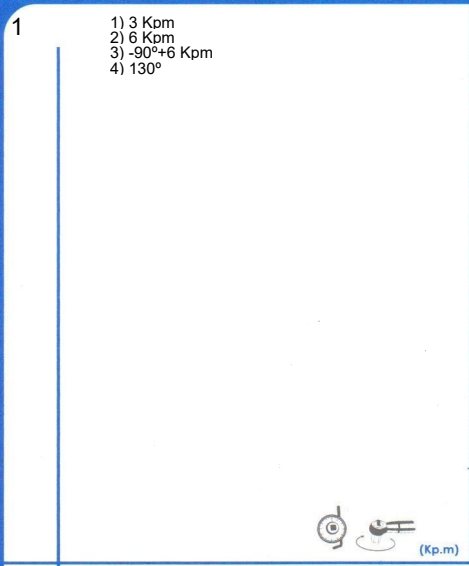
1 **81019800** M12X1.75X157(12)

1 NO RETIGHTENING

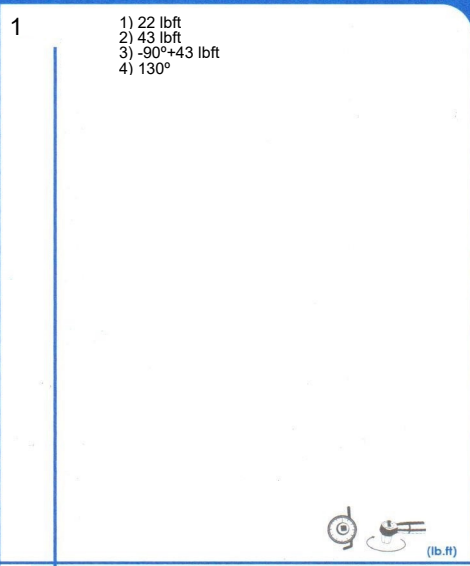
1 NO RETIGHTENING

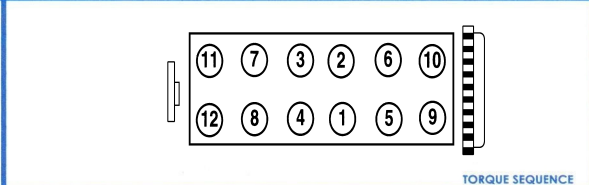
-90° +
 LOOSEN 90° AND TIGHTEN BOLT BY BOLT RESPECTING THE SPECIFIED TORQUE AND ORDER
 AFLOJAR 90° Y APRETAR TORNILLO A TORNILLO CON EL PAR Y ORDEN ESPECIFICADOS

-180°
 LOOSEN ALL THE BOLTS
 AFLOJAR TODOS LOS TORNILLOS

<>
 RUN THE ENGINE UNTIL TOTAL OPENING OF THE THERMOSTAT (LET THE ENGINE COOL DOWN FOR 4 HOURS (WITH OPEN BONNET))
 OPEN THE CAP OF THE EXPANSION TANK OF THE WATER COOLING CIRCUIT
 RODAR EL MOTOR HASTA LA APERTURA TOTAL DEL TERMOSTATO
 DEJAR ENRIAR EL MOTOR CUATRO HORAS (CON LA BARRERA ABIERTA)
 ABRIR EL TAPÓN DEL VASO DE EXPANSIÓN DEL CIRCUITO DEL AGUA DE REFRIGERACIÓN
