R010624

CHEVROLET, LANCIA, OPEL

c.c. 1910,1956 (cm3) 82;83 (mm)

1 844A1.000

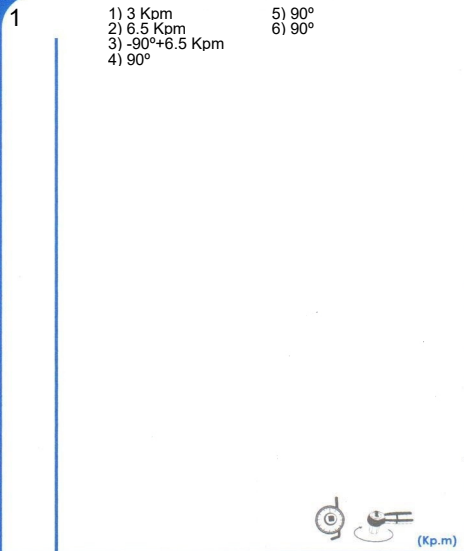
1 NO

RETIGHTENING

TORQUE SEQUENCE

LOOSEN 90° AND TIGHTEN BOLT BY BOLT RESPECTING THE SPECIFIED TORQUE AND ORDER
AJUSTAR 90° Y APRIAR TORNILLO A TORNILLO CON EL PAR Y ORDEN ESPECIFICADOS
AJUSTAR TODOS LOS TORNILLOS
RUN THE ENGINE UNTIL TOTAL OPENING OF THE THERMOSTAT
LET THE ENGINE COOL DOWN FOR 4 HOURS (WITH OPEN BONNET)
OPEN THE CAP OF THE EXPANSION TANK OF THE WATER COOLING CIRCUIT
RODAR EL MOTOR HASTA LA APERTURA TOTAL DEL TERMOSTATO
DEJAR ENfriAR EL MOTOR CUATRO HORAS (CAPOT ABIERTO)
ABRIR EL TAPÓN DEL VASO DE EXPANSIÓN DEL CIRCUITO DEL AGUA DE REFRIGERACIÓN

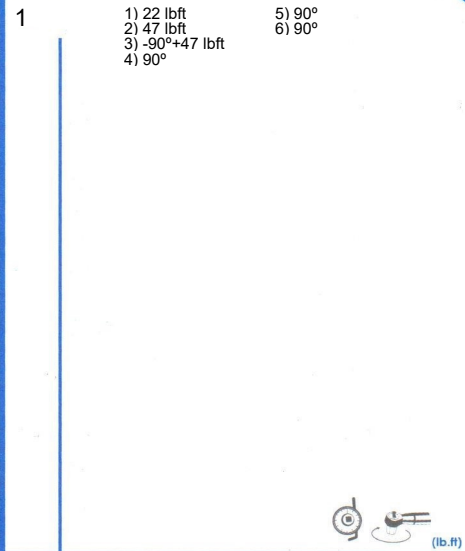
1 NO

RETIGHTENING
