# 10196000

# CHEVROLET, HOLDEN, OPEL

c.c. 1998,2198,2384 (cm3) 86;88 (mm)

1 LE5

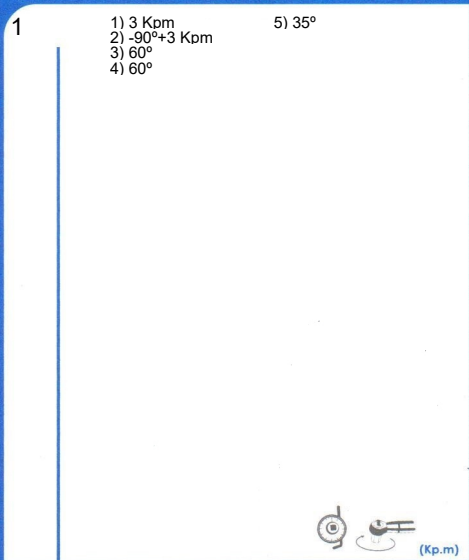
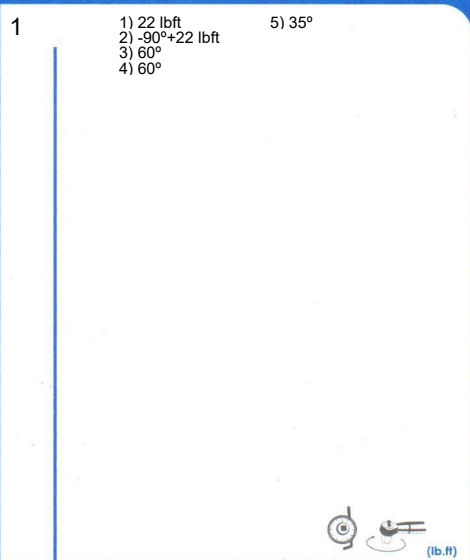
1 NO (Kp.m) RETIGHTENING

1 NO (lb.ft) RETIGHTENING

1 81029200 M11X1.50X163(10)

LOOSEN 90° AND TIGHTEN BOLT BY BOLT RESPECTING THE SPECIFIED TORQUE AND ORDER  
 AFLOJAR 90° Y APRETAR TORNILLO A TORNILLO CON EL PAR Y ORDEN ESPECIFICADOS  
 LOOSEN ALL THE BOLTS  
 AFLOJAR TODOS LOS TORNILLOS  
 RUN THE ENGINE UNTIL TOTAL OPENING OF THE THERMOSTAT  
 LET THE ENGINE COOL DOWN FOR 4 HOURS (WITH OPEN BONNET)  
 OPEN THE CAP OF THE EXPANSION TANK OF THE WATER COOLING CIRCUIT  
 ROTAR EL MOTOR HASTA LA APERTURA TOTAL DEL TERMOSTATO  
 DEJAR ENFRIAR EL MOTOR CUATRO HORAS (CAPOT ABIERTO)  
 ABRIR EL TAPÓN DEL VASO DE EXPANSIÓN DEL CIRCUITO DEL AGUA DE REFRIGERACIÓN
