10213300

BMW

1	N62B48A;N62B48B;N62TUB48
---	--------------------------

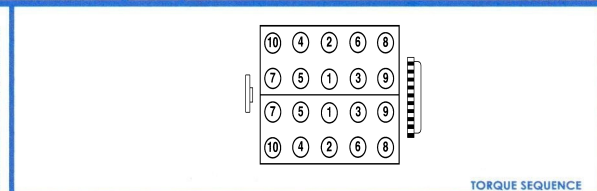
-90° +
-180°
<>

LOOSEN 90° AND TIGHTEN BOLT BY BOLT RESPECTING THE SPECIFIED TORQUE AND ORDER
AJUSTAR 90° Y APRETAR TORNILLO A TORNILLO CON EL PAR Y ORDEN ESPECIFICADOS
LOOSEN ALL THE BOLTS
AJUSTAR TODOS LOS TORNILLOS
RUN THE ENGINE UNTIL TOTAL OPENING OF THE THERMOSTAT
LET THE ENGINE COOL DOWN FOR 4 HOURS (WITH OPEN BONNET)
OPEN THE CAP OF THE EXPANSION TANK OF THE WATER COOLING CIRCUIT
RODAR EL MOTOR HASTA LA APERTURA TOTAL DEL TERMOSTATO
DEJAR ENfriAR EL MOTOR CUATRO HORAS (CAPOT ABIERTO)
ABRIR EL TAPÓN DEL VASO DE EXPANSIÓN DEL CIRCUITO DEL AGUA DE REFRIGERACIÓN
