10230320

R012617

BMW

1 B57D30A

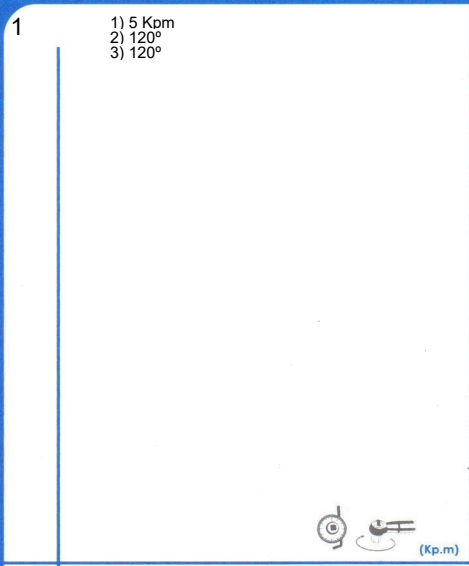
RETIGHTENING

LOOSEN 90° AND TIGHTEN BOLT BY BOLT RESPECTING THE SPECIFIED TORQUE AND ORDER
AJUSTAR 90° Y APRETAR TORNILLO A TORNELLO CON EL PAR Y ORDEN ESPECIFICADOS
LOOSEN ALL THE BOLTS
AJUSTAR TODOS LOS TORNILLOS
RUN THE ENGINE UNTIL TOTAL OPENING OF THE THERMOSTAT
LET THE ENGINE COOL DOWN FOR 4 HOURS (WITH OPEN BONNET)
OPEN THE CAP OF THE EXPANSION TANK OF THE WATER COOLING CIRCUIT
RODAR EL MOTOR HASTA LA APERTURA TOTAL DEL TERMOSTATO
DEJAR ENfriAR EL MOTOR CUATRO HORAS (CAPOT ABIERTO)
ABRIR EL TAPÓN DEL VASO DE EXPANSIÓN DEL CIRCUITO DEL AGUA DE REFRIGERACIÓN

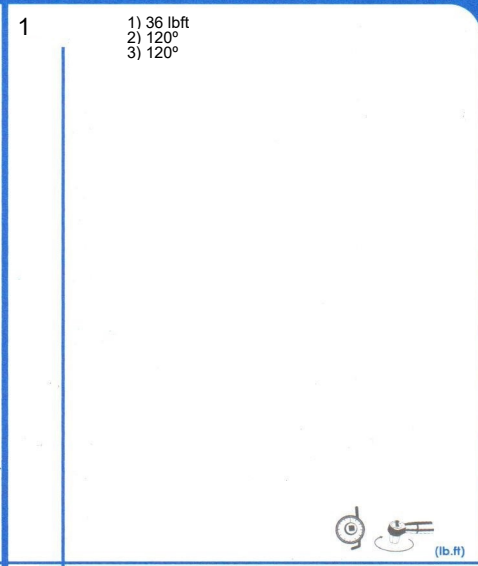
RETIGHTENING

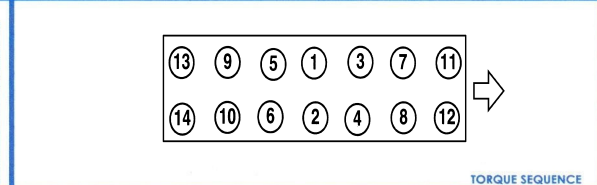
-90° +
-180°
<>
