INFORME TÉCNICO

Identificación correcta de junta
de culata | referencia 101597X0

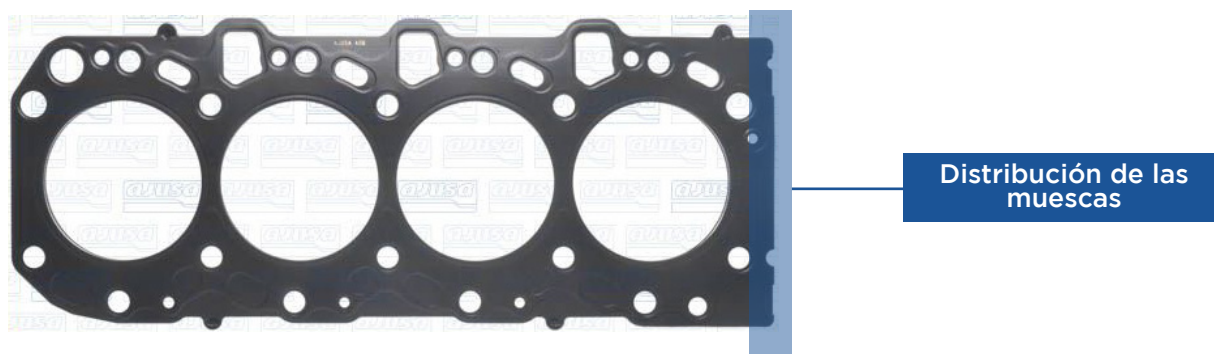
Debido a ello, **Ajusa compara en la siguiente tabla su sistema de marcado** comparando con la distribución original para evitar cualquier tipo de error de identificación.

REF. AJUSA	ESPESOR	DISPOSICIÓN AJUSA	DISPOSICIÓN OEM
10159700	0,85 mm		
10159710	0,90 mm		
10159720	0,95 mm		
10159730	1,00 mm		
10159740	1,05 mm

Indicar al cliente **qué espesor de junta de culata debe seleccionar** en función de las muescas de la junta desmontada para los **motores 1KD-FTV de Toyota**.
