Solution

Alles für die fachgerechte Reparatur

Scheibenwischermotor mit Anbaumaterial

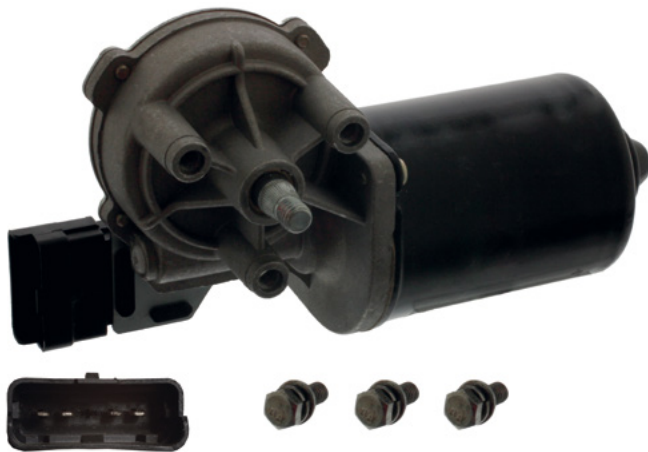
SWAG Nr. 62 93 8800

Beim Wischermotor von SWAG sind Gewindebohrungen bereits vorhanden, so dass die Befestigung mit den ebenfalls mitgelieferten Schrauben problemlos und ohne Mehraufwand möglich ist.

SWAG empfiehlt, das Wischergestänge vor dem Einbau auf Leichtgängigkeit zu prüfen. Dies kann einen vorzeitigen Ausfall des Scheibenwischermotors verhindern.
