**febi**  
102604

**SWAG**  
11 10 2604

**To Fit:**  
MINI R55, R56,  
R57, R58 and  
R59 with N14-  
Engine

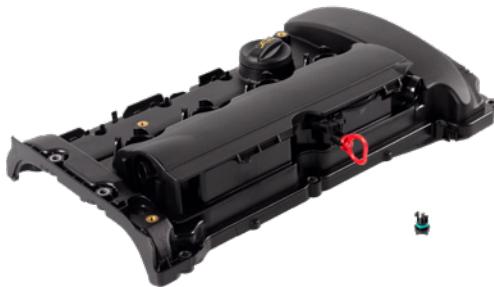
Supplied with this rocker cover is a positive crankcase ventilation valve plug. This should only be fitted to vehicles built for the American or Korean market. The additional valve plug supplied is inserted into the cover after the red pull tab on the back is removed. Failure to fit this plug could induce an engine management fault.
