SWAG 30 94 0308

Для автомобилей:
Volkswagen, Audi, SEAT
и Skoda различных моделей

Комплект ремня привода вспомогательных агрегатов с натяжителем и болтом

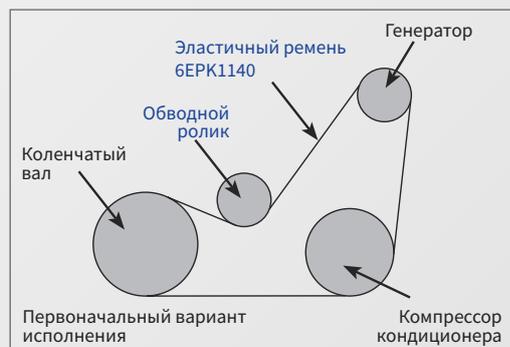
Рис. 1

В первоначальном варианте в приводе вспомогательных агрегатов использовался эластичный поликлиновой ремень и обводной ролик, который быстро изнашивался, что приводило к недостаточному натяжению ремня привода вспомогательных агрегатов. (Рис. 1.) Для улучшения NVH характеристик (шум, вибрация, жесткость) производитель автомобиля изменил конструкцию компонентов ремennого привода.

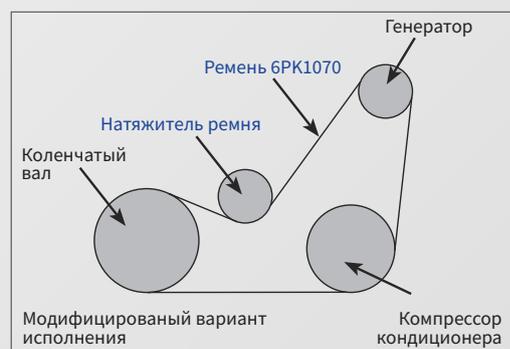
Рис. 2

Натяжитель в сборе

Ремень привода вспомогательных агрегатов

Эластичный поликлиновой ремень и обводной ролик были заменены на подпружиненный натяжной ролик и ребристый поликлиновой ремень. (Рис. 2.) Комплект SWAG 30 94 0308 содержит все компоненты, необходимые для модернизации привода вспомогательных агрегатов в соответствии с требованиями автопроизводителя. Отдельные детали также доступны для автомобилей, которые уже были модернизированы, а именно: 30 93 7533 (ремень привода вспомогательных агрегатов) и 30 10 2297 (натяжитель в сборе).
