SWAG 40 93 3748

Aplicações:
Opel Corsa C, Combo C, Tigra

Motor do limpa-vidros

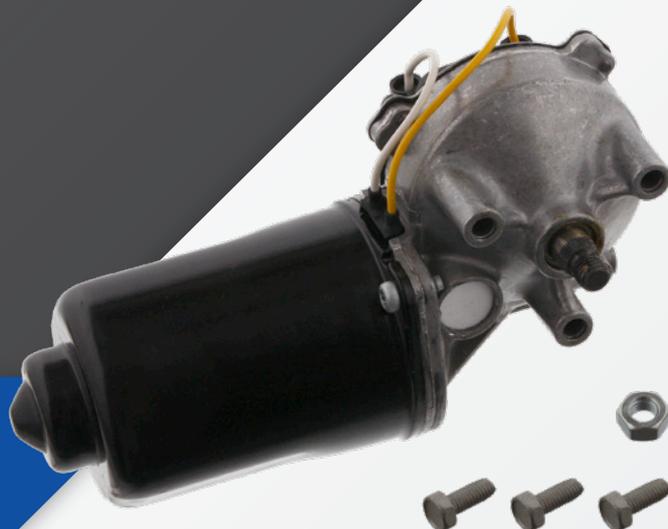
Limpa-vidros - as escovas não estão a funcionar.

Falha do motor do limpa-vidros.

Remova os braços do limpa-vidros e a proteção plástica que se encontra debaixo do para-brisa para aceder ao motor do limpa-vidros.

Remova o conjunto completo, inspecione-o quanto a qualquer desgaste e substitua-o se necessário.

Se estiver a substituir apenas o motor do limpa-vidros, certifique-se de que o motor e os tirantes estejam na posição de 'repouso'; esta indicação é visível através de setas no suporte do motor do limpa-vidros - "LH" (volante à esquerda) e "RH" (volante à direita).

Desaperte a porca de fixação do tirante ao veio estriado do motor e de seguida remova os três parafusos de fixação do motor; isto serve para remover o motor do suporte. (Fig.1 e 2)

Conecte o novo motor ao suporte, fornecido juntamente com parafusos autorroscantes para os orifícios de fixação. (Fig.3)

Alinhe o tirante do limpa-vidros com o veio estriado do motor, certificando-se de que esteja alinhado entre as setas marcadas LH ou RH - dependendo da especificação do veículo - e aperte a nova porca fornecida. (Fig.4)

Após a conclusão, reinstale o conjunto do limpa-vidros no veículo juntamente com o painel plástico e os braços das escovas. Teste o funcionamento do sistema e ajuste o alinhamento dos braços conforme necessário.
