SWAG 40 94 6578

Chevrolet Cruze (J3**), Aveo (T3**)

Opel Adam (M13), Astra J, Corsa D,
 Corsa E, Meriva B

Termóstato

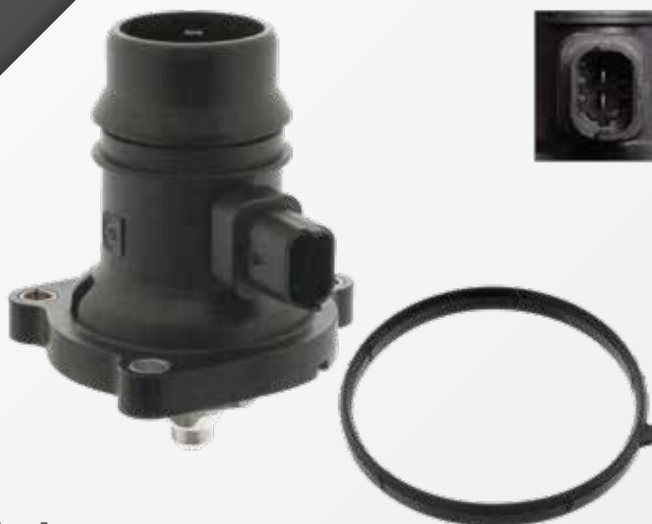
A ventoinha de refrigeração está constantemente em funcionamento, o aquecimento é fraco ou sobreaquecimento do motor.

A luz de aviso do motor está acesa - relacionada com os sintomas referidos acima. Os seguintes códigos de avaria podem estar memorizados na unidade de comando do motor:

Utilização de um anticongelante antigo ou incorreto – causando corrosão ou acumulação de resíduos no sistema de refrigeração, impedindo o termóstato de abrir e fechar completamente. Se verificar que a temperatura do circuito de refrigeração está acima ou abaixo do intervalo de temperaturas adequado, a unidade de comando do motor dispõe de uma função de proteção que iniciará a ventoinha.

Antes de substituir o termóstato, inspecione a ligação elétrica e verifique o correto funcionamento do sensor de temperatura do líquido de refrigeração. Assim que o termóstato tiver sido diagnosticado como a fonte do problema, deverá esvaziar o sistema de refrigeração e substituir o termóstato. Ateste o circuito com anticongelante de acordo com a recomendação do fabricante, purgue o sistema, e elimine os códigos de avaria utilizando uma ferramenta de diagnóstico adequada.
