SWAG 50 93 6626,

FWD Ford Transit, Tourneo

2,2-Liter-Motor TDCI Duratorq

Riemenscheibe (entkoppelt) für Kurbelwelle

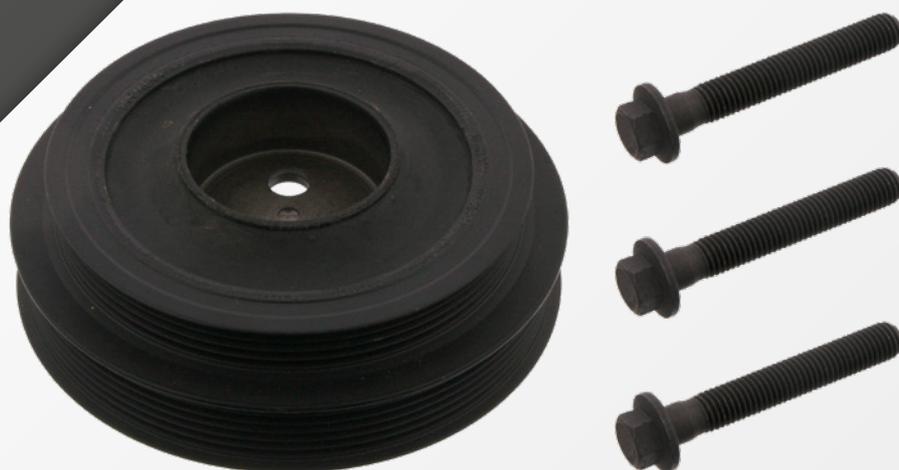
Typische Probleme sind: ungewöhnliche Geräusche und Vibrationen aus dem Bereich des Zahnriemens; Warnlampe des Generators leuchtet; Servolenkungsriemen ist beschädigt oder sitzt nicht mehr auf der Riemenscheibe.

Mit der Zeit dringen Wasser und Schmutz in die Kurbelwellenriemenscheibe des Torsionsschwingungsdämpfers ein. Das führt zu vorzeitigem Verschleiß und zum Ausfall der Riemenscheibe und des Nebenantriebsriemen.

Ersetzen Sie die Kurbelwellenriemenscheibe durch SWAG 50 93 6626, das alle erforderlichen Schrauben enthält. Alle beschädigten oder verschlissenen Nebenantriebsriemen sollten ebenfalls ersetzt werden.
