SWAG 40 02 0025 40 15 0029, 40 92 4314

Opel Corsa B, Tigra A, Astra F
1.4 16V e 1.6 16V, Vectra B 1.6
16V e 1.8 16V

Kit de correia de distribuição

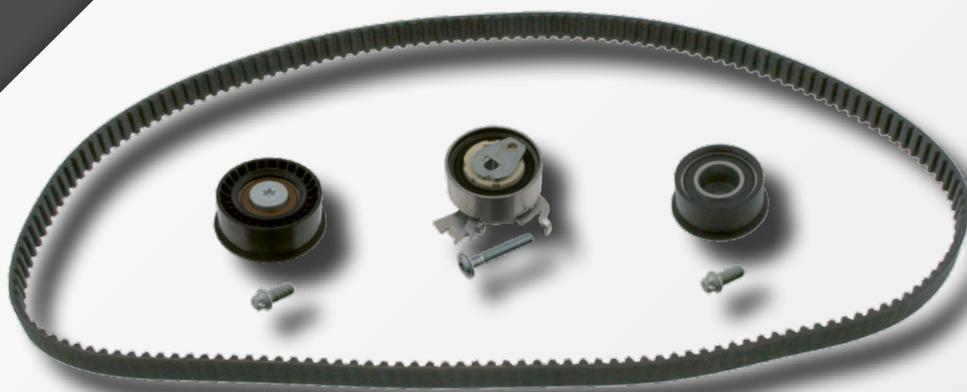
O design da polia da correia auxiliar foi alterado pelo fabricante do veículo. A secção ligeiramente elevada da polia antiga (figura 1) pode causar uma deterioração mais rápida do limite da correia de distribuição. Isto faz com que a correia de distribuição se mova e seja prematuramente rasgada, levando a sérios danos no motor.

A SWAG recomenda: antes de instalar o kit de distribuição SWAG 40 02 0025, procure por alguma protuberância da polia da correia e, se necessário, substitua pela nova versão (ver figura 2) (Opel 5614 430). A nova polia da correia irá encaixar corretamente na correia de distribuição, garantindo assim uma vida útil prolongada.

Atenção: ao substituir a polia da correia, o carreto da cambota (ver figura 3) (Opel 0614 546) e o parafuso elástico (ver figura 4) (0614 932 Torx) devem também ser substituídos.
