SWAG 81 93 2682

Devirdaim Pompası

Devirdaim pompası kaçağı.

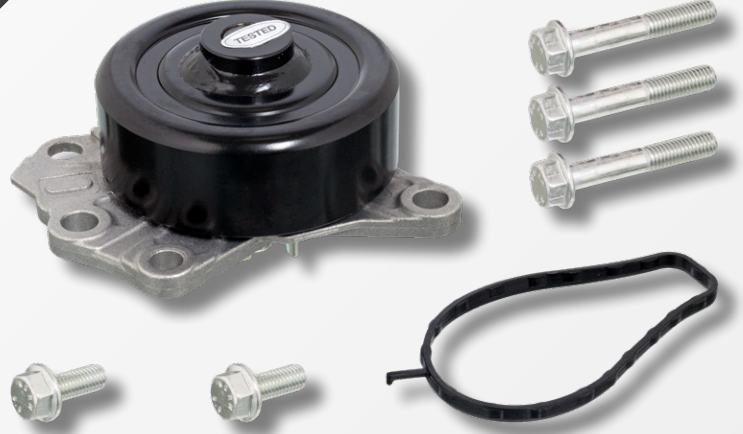
Araç üreticisi tarafından takılmış olan devirdaimde kaçak olabilir. Çünkü bu devirdaim, delikli çelik levhadan üretilmiştir. Bu sorun, önemli motor hasarlarına yol açabilir.

SWAG'nin tavsiyesi, SWAG no. 81 93 2682. parçasının kullanılmasıdır. Geliştirilmiş olan bu yeni devirdaim pompası alüminyum pres dökümden üretilmiştir. Bu sayede devirdaim pompası daha güçlü ve kaçaklara karşı dayanıklı hale getirilmiştir. Ayrıca SWAG 81 93 2682 no'lu parçanın içerisinde gerekli conta ve civatası da bulunmaktadır.

Yeni tip SWAG 81 93 2682 numaralı devirdaim monte edilirken lütfen kutusu içerisindeki civatasını kullanınız. En uygun civata torku 28 Nm'dir. Montaj esnasında, araç üreticisinin belirlediği kurallara aynen uyulmalıdır.
