## SWAG 10 92 2688

Apto para:  
Mercedes-Benz C-Class (W202)

## Motor de limpiaparabrisas

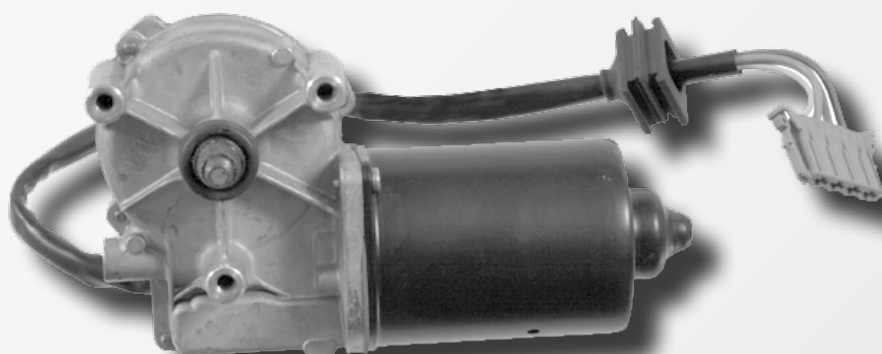
Cuando está en marcha, el motor del limpiaparabrisas hace ruido, se interrumpe o se estropea completamente.

El motor de limpiaparabrisas pone en movimiento el varillaje y el mecanismo de elevación para accionar el brazo del limpiaparabrisas (véanse fotografías 1 y 2). Por influencia externa, el movimiento de estos componentes puede obstaculizarse. La rueda dentada del motor es de plástico y puede dañarse fácilmente (véanse fotografías 3 y 4). Si hay algún fallo en la rueda dentada de plástico, la rueda helicoidal deja de accionar completamente la rueda dentada. Como consecuencia, el limpiaparabrisas no funciona correctamente, hace ruido y/o deja de funcionar completamente.

SWAG recomienda comprobar la capacidad de movimiento del varillaje y del mecanismo de elevación antes de montar el motor de limpiaparabrisas SWAG 10 92 2688. Esto puede impedir el fallo prematuro del motor de limpiaparabrisas.
