SWAG 10 92 2688

Aplicações:
Mercedes-Benz C-Class (W202)

Referência OE 202 820 23 08

Motor do limpa-vidros

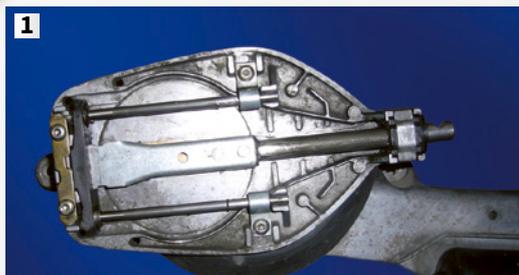
O motor do limpa-vidros faz ruído, desliga intermitentemente ou falha por completo durante a utilização.

O motor do limpa-vidros opera as ligações e o mecanismo de elevação de forma a conduzir o braço da escova do limpa-vidros (ver imagens 1 e 2). Os componentes do mecanismo podem ficar fragilizados ao longo do tempo devido aos fatores externos. A roda dentada do motor é de plástico e pode facilmente danificar-se (ver imagens 3 e 4). Caso a roda dentada de plástico estiver danificada, a engrenagem helicoidal não irá operar a roda dentada na totalidade. Isto significa que o limpa-vidros não funciona corretamente, faz um ruído e/ou falha completamente na sua função.

A SWAG recomenda a verificação do mecanismo que transmite o movimento ao braço da escova, quanto ao livre movimento, antes da instalação do novo motor do limpa-vidros 10 92 2688. Esta verificação pode prevenir a falha prematura do novo motor.
