# Solution

Engrenage de vilebrequin  
SWAG 30 94 0113

Applications: Moteurs 1.4 TDI de divers modèles  
Audi, Seat, Škoda et VW

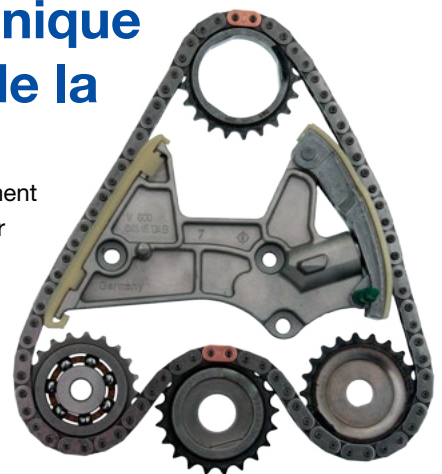
Pour les moteurs 1.4 TDI à 3 cylindres de VW, l'arbre d'équilibrage et la pompe à huile sont montés sur un cadre en forme d'échelle et sont entraînés par une chaîne de distribution. Les composants de l'entraînement de l'arbre d'équilibrage sont susceptibles de s'user en raison des charges élevées et du dépassement des intervalles entre les vidanges d'huile. Dans le pire des cas, la chaîne peut se casser, ce qui endommagera sérieusement le moteur.

L'engrenage de vilebrequin n'est pas disponible séparément auprès du fabricant. Il peut uniquement être commandé avec le vilebrequin, ce qui rend la réparation onéreuse.

offre deux kits de réparation: SWAG 99 13 2266: sans engrenage de vilebrequin, SWAG 30 94 3667: avec engrenage de vilebrequin. Cette combinaison permet d'effectuer une réparation professionnelle et d'éviter les plaintes potentielles. Le réparateur et le client économise en argent et en temps.
