Questo nuovo modello sostituisce tutte le versioni precedenti. Vi preghiamo di sostituire l'SI-110520

A causa di un elevato deposito di fuliggine e abrasione metallica nell'olio, nei turbocompressori dei motori 1.6 HDI si creano spesso danni ai cuscinetti assiali e radiali.

Costruttore del veicolo: Motori PSA 1.6 HDI; 66kW/80kW

BTS: T914333

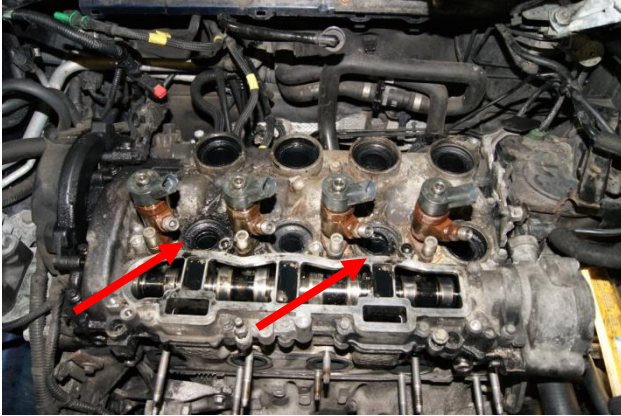
Immagine 1: Fuoriuscita di gas dal collettore di aspirazione

- Smontare la pompa a vuoto del sistema di frenatura, verificare la presenza di corpi estranei / abrasione metallica / annerimento, pulire accuratamente e se necessario sostituire.
- **Smontare il coperchio della valvola e la cassa dell'albero a camme, incluso tubo di mandata, iniettore, collettore d'aspirazione, cinghia dentata e trasmissione ausiliaria.**
- **Eliminare residui di olio, pulire accuratamente all'interno la testa del cilindro, eliminare i residui.**
 - **Smontare la punteria idraulica e sostituirla.**
 - **Esaminare gli iniettori, (guarnizione!) pulire, sostituire le guarnizioni (anello di tenuta della testa del cilindro!).**
 - **Pulire accuratamente il collettore di aspirazione, controllarne il funzionamento, eventualmente sostituirlo.**

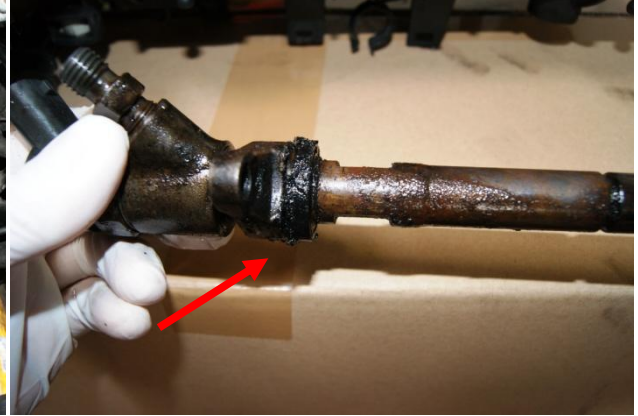
Immagine 2: Supporto del corpo dell'iniettore non stagno

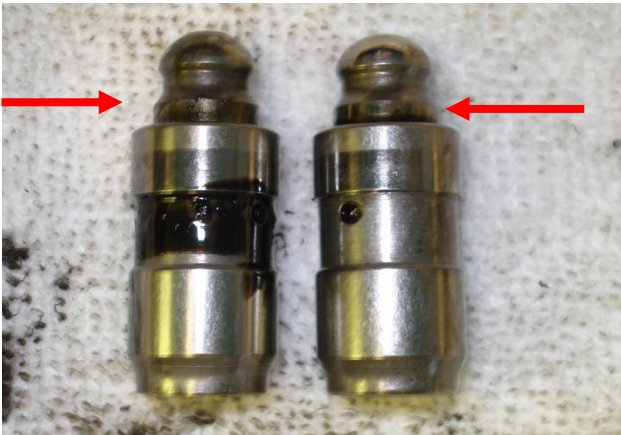
Immagine 3: Punteria idraulica sx. fuoriuscita al massimo, le valvole non sono stagne
