**Ausfall Turbolader, Leistungsmangel, laute Geräusche, starke Rauchentwicklung, Ölundichtigkeit, erhöhtes Lager Spiel**

**Fahrzeughersteller:** BMW

**Fahrzeug:** 530d (E60), 730d (E65,E66)

Diese Service Information ist gültig für den Wechsel des Turboladers mit der **BTS-Nr.:** T914199.

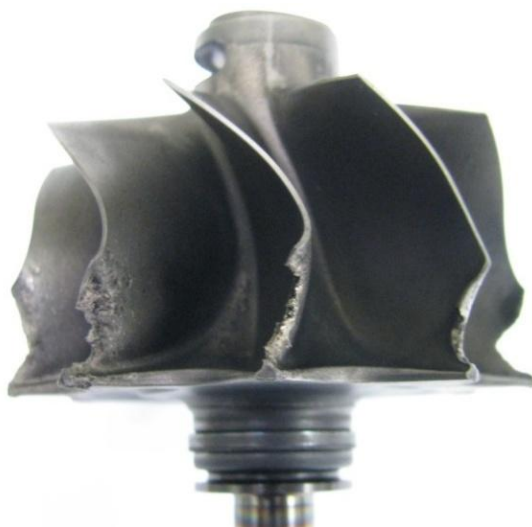
Bild 1

Liegt ein Fremdkörperschaden am Turbinenrad vor (siehe Bild 1)?

Ein erhöhtes Lager Spiel der Läuferwelle ist ein Folgeschaden, der durch den Fremdkörper verursacht worden ist. Bitte prüfen Sie deshalb die Gaseintrittskanten des Turbinenrades. Die Sichtprüfung der Gaseintrittskanten ist bei gutem Licht über die Schaufeln des Turbinenrades vom Turbinenausgang aus möglich!

Achtung: bei diesem Motor ist äußerste Vorsicht geboten, wenn das Lager Spiel am Turbolader erhöht ist!

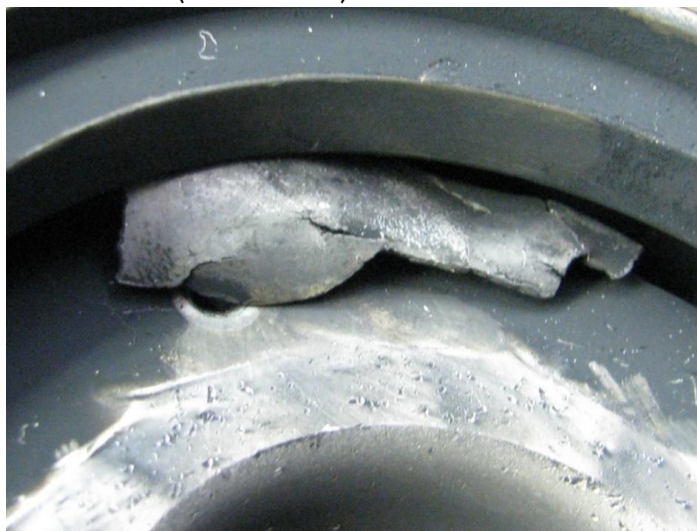
Bild 2

Bei diesen Fahrzeugen wurden aus Stahlblech gefertigte Abgaskrümmter verbaut. Unter bestimmten Bedingungen kann es zum Brechen des inneren Stahlblechrohres kommen. Diese ausgebrochenen Teile, siehe Bild 2, wirken anschließend als Fremdkörper auf das Turbinenrad und die Leitschaufeln der VTG-Verstellung ein und zerstören somit beide Teile.
