## SERVICE INFO – FAG 0021

### Ремонтно решение за поправка на колесен лагер на лекотоварни автомобили Използване на специален инструмент 400 6199 10

Производители:	Mercedes-Benz, Volkswagen
Модели:	
Mercedes-Benz:	Sprinter (906), Vito (W639), Viano (W639)
Volkswagen:	Crafter (2E)
Ос:	Предна ос, за автомобили със задно задвижване
Колесен лагер No.:	713 6680 10 713 6680 20 713 6680 50
Специален инструмент No:	400 6199 10

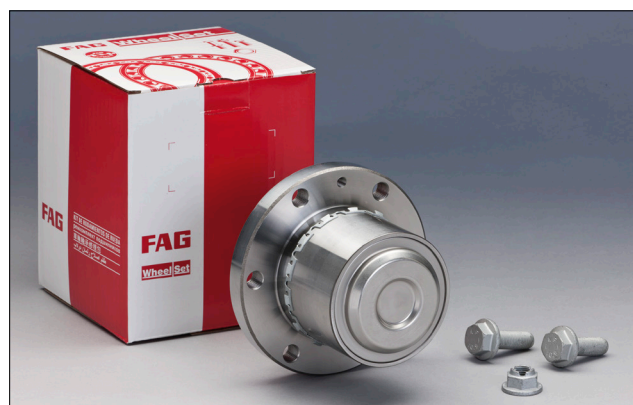
Снимка 1: Сега колесния лагер може да бъде подменен отделно.

Сега за първи път е възможно да подмените колесния лагер на предната ос за автомобилите изброени горе, без да се налага да смените целия шенкел.

Необходим е специален инструмент за ремонта, за да гарантира, че колесния лагер е притиснат върху външния пръстен и заключващия пръстен щраква в леглото на легера в шенкела.
