FAG INFORMACIÓN DE SERVICIO

Indicación para el montaje de FAG 201050 / 632203.H195

Comprobación de los anillos de protección detrás del cubo de la rueda

N.º de artículo: 201050 (THU - Truck Hub Unit, rodamiento de rueda)
632203.H195 (TAM - Truck Axle Modul, módulo para eje de camión)

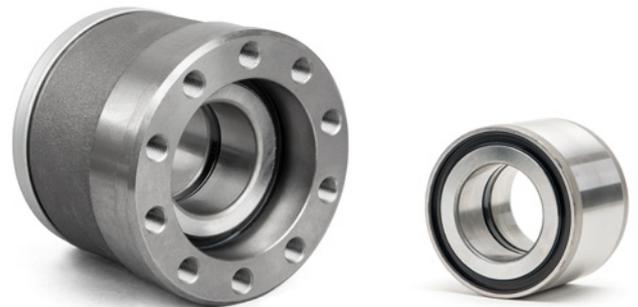
Fig. 1: Unidad de rodamiento de rueda FAG (TAM); n.º art.: 632203.H195 (izquierda), rodamiento de rueda FAG THU; n.º art.: 201050 (derecha)

Para los vehículos indicados más arriba, Schaeffler Automotive Aftermarket ofrece tanto el rodamiento de rueda por separado como la unidad de rodamiento de rueda completa (TAM). Esta consta de la carcasa del rodamiento de rueda, el rodamiento de rueda y el anillo sensor del ABS.

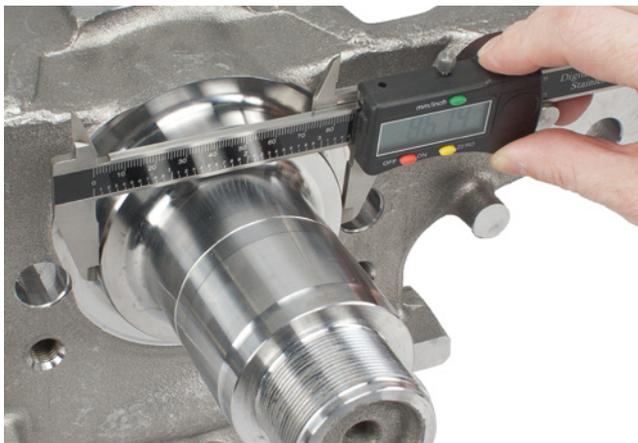
Durante la especificación de piezas en el pedido, se debe observar que hay 3 versiones distintas. Para identificar el anillo de protección correcto, se debe medir el diámetro del asiento de la junta.

Fig. 2: Para determinar cuál de los tres anillos de seguridad es el correcto, se debe medir el diámetro del asiento de la junta

Diámetro medido	Anillo de protección necesario	Referencias originales
De 86,70 a 86,85 mm	Sin marca de color	A 970 997 03 46
De 86,85 a 87,05 mm	Con marca de color rojo	A 970 997 09 46
De 87,05 a 87,30 mm	Con marca de color blanco	A 970 997 10 46

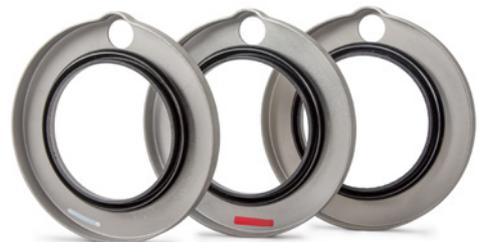
Fig. 3: Los anillos de protección tienen diámetros interiores distintos.

El anillo de protección situado detrás del cubo de la rueda se deberá sustituir si durante la reparación se detecta que está dañado. Para solicitar el recambio tenga en cuenta utilizar información del fabricante del vehículo.
