FAG INFORMAZIONE TECNICA

Indicazioni di montaggio FAG 201050 / 632203.H195

Verifica degli anelli di protezione dietro il mozzo della ruota

Produttori: Mercedes-Benz
Volvo

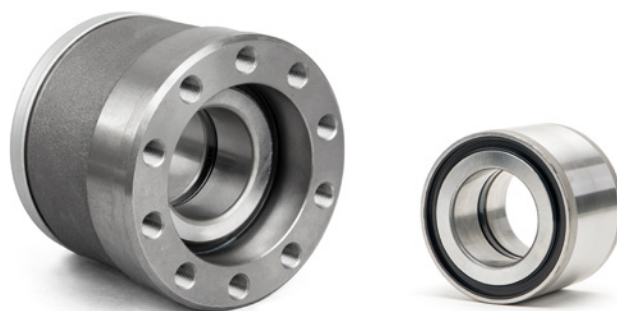
Figura 1: Unità cuscinetto ruota FAG (TAM) - N. art.: 632203.H195 (a sinistra), cuscinetto ruota FAG (THU) - N. art.: 201050 (a destra)

Per i veicoli sopra citati, Schaeffler Automotive Aftermarket offre sia il singolo cuscinetto ruota, sia l'unità cuscinetto ruota completa (TAM). Essa è composta da alloggiamento del cuscinetto ruota, cuscinetto ruota e anello sensore ABS.

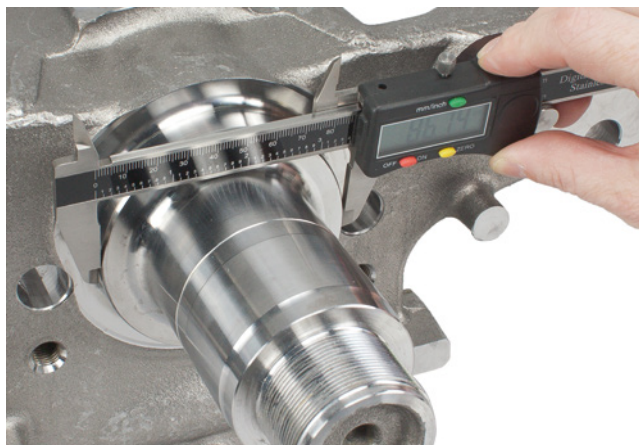
Per l'assegnazione, considerare che sono disponibili 3 varianti. Per identificare l'anello di protezione corretto, è necessario misurare il diametro della sede della tenuta.

Figura 2: Per stabilire quale dei tre anelli di protezione è quello adatto, è necessario misurare il diametro della sede della tenuta

Diametro misurato	Anello di protezione richiesto	Numero OE:
da 86,70 a 86,85 mm	senza contrassegno colorato	A 970 997 03 46
da 86,85 a 87,05 mm	con contrassegno colorato rosso	A 970 997 09 46
da 87,05 a 87,30 mm	con contrassegno colorato bianco	A 970 997 10 46

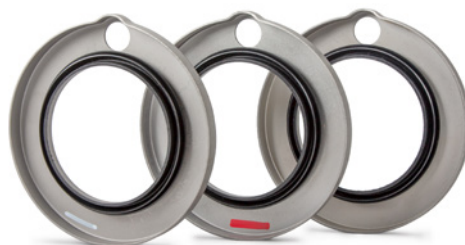
Figura 3: Gli anelli di protezione hanno diametri interni diversi.

Se durante la riparazione si riscontra che l'anello di protezione dietro il mozzo della ruota è difettoso, è necessario sostituirlo. Esso può essere ordinato, ad esempio, presso il costruttore del veicolo.
