SERVICE INFO – FAG 0025

RIU 566425.H195 и 566283.01.H195

Бележка по монтажа

Производители:	DAF Renault Volvo
Арт. номера:	566425.H195 566283.01.H195
Конструкция:	Repair Insert Unit (RIU) (комплекти колесни лагери)

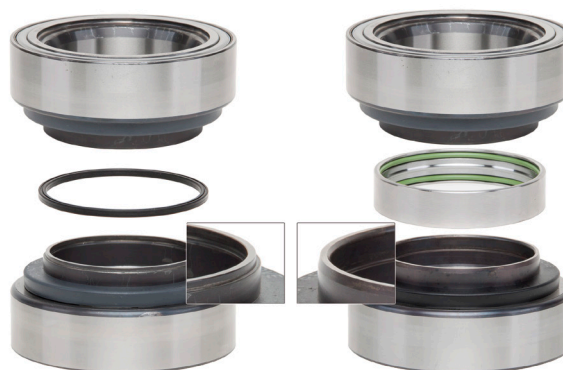
Снимка 1: Разликите между моделите на FAG (ляво) и OE (дясно)

Ремонтните Сглобени Единици (RIU) на FAG, посочени по-горе, имат незначителни визуални разлики от оригиналната резервна част. Тези разлики се дължат на производствения процес и не се считат за дефекти. Ремонтните Сглобени Единици (RIU) имат същите свойства и функции като оригиналните резервни части. Освен това, Ремонтните Сглобени Единици (RIU) могат да се използват за подмяна на оригиналните резервни части без никакви ограничения при ремонтните дейности.

Техническа основа: При Колесните лагери за оригинално вграждане, два уплътнителни пръстена (О-пръстена) са разположени в рамките на метален пръстен. Тези уплътнителни пръстени са изтласкани през вътрешните пръстени по време на монтажа. При ремонтното решение на FAG, уплътнителният пръстен е О- пръстен, който не се задържа на място от метален пръстен. Вместо това, по време на монтажа, О- пръстенът се поставя между двете половини на Колесния лагер. Това уплътнение все още има всички свойства свързани с неговото приложение и е просто един различен вариант на дизайна.

Използваният от FAG иновативен фиксиращ пръстен (не е показан) е вече в употреба в много други Ремонтни Сглобени Единици (RIU) и се доказва като изключително практичен. Поради тази причина, фиксиращият пръстен също се използва и в това ремонтно решение.
