FAG INFO TECHNIQUE

RIU réf. 566425.# et 566283.#

Instruction de montage

Modèle : Roulement de roue compact (RIU)

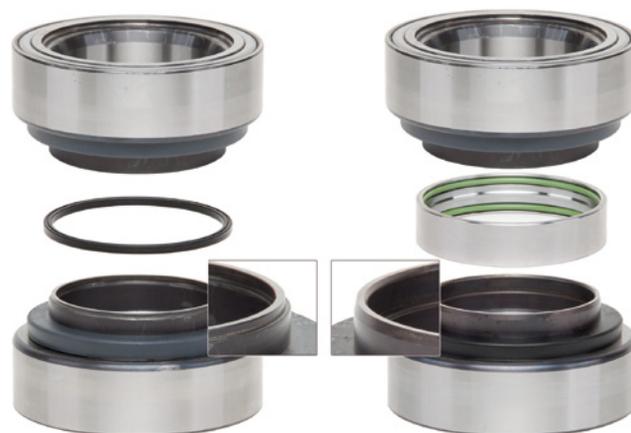
Contexte technique : dans le roulement de roue d'origine, une bague en métal contient deux joints toriques. Lors du montage, cette bague est insérée entre les bagues intérieures. La solution de réparation FAG utilise un joint torique, non pas maintenu par une bague en métal mais

Photo 1: Différences entre le modèle de FAG (à gauche) et celui de l'OES (à droite)

positionné entre les deux moitiés de roulement de roue. Cette étanchéité satisfait tout autant aux critères exigés par l'application, la seule et unique différence relève de sa construction.

Disposant des mêmes caractéristiques techniques et remplissant les mêmes fonctions, les RIU de FAG peuvent remplacer les pièces d'origine sans restrictions en cas de réparation.
