FAG INFORMAZIONE TECNICA

RIU 566425.# e 566283.#

Nota di montaggio

Tipologia costruttiva: Cuscinetto compatto di ricambio (RIU)

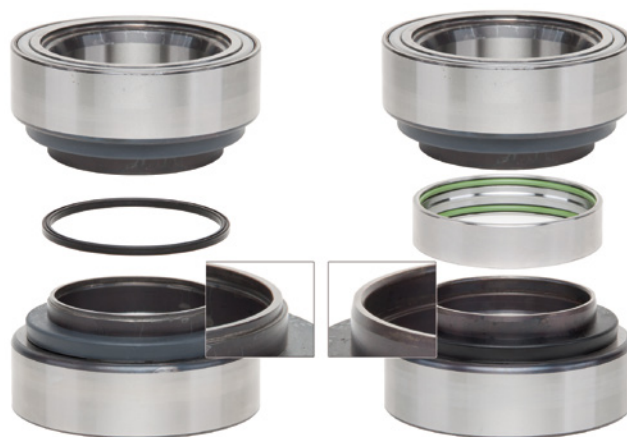
Motivazione tecnica di base: nel cuscinetto ruota utilizzato originariamente, si trovano due anelli di tenuta (O-ring) all'interno di un anello di metallo. Durante il montaggio, questi anelli di tenuta vengono spinti sopra ai due anelli interni. Nel caso della soluzione di riparazione FAG, l'anello di tenuta non è localizzato nell'anello di metallo ma durante la fase di montaggio viene collocato all'interno delle due metà del cuscinetto ruota.

Figura 1: Differenze tra le versioni FAG (sinistra) e OES (destra)

Questo anello di tenuta ha tutte le caratteristiche pertinenti all'applicazione e ha semplicemente un design differente.

I cuscinetti compatti di ricambio RIU hanno le stesse caratteristiche e le stesse funzioni delle parti di ricambio originali. Inoltre, in caso di riparazione, i RIU possono sostituire le parti di ricambio originali senza nessuna restrizione.
