FAG Service-Info

RIU 566425.# en 566283.#

Montage-instructie

Constructie: Repair Insert Unit (RIU)

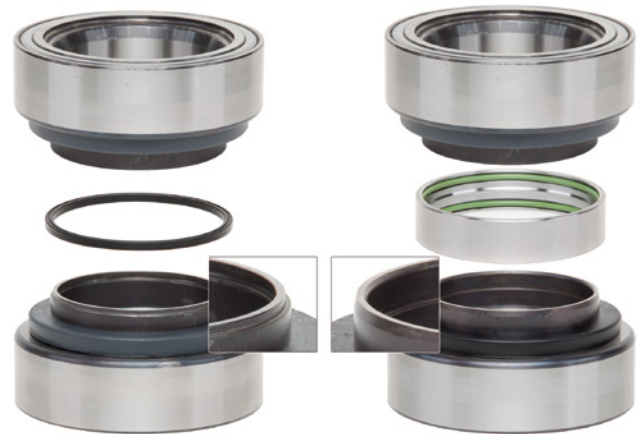
Technische achtergrond: Bij het origineel gebruikte wiellager bevinden zich twee afdichtingen (O-ringen) in een metalen ring. Deze wordt bij de montage over de beide binnenringen geschoven. Bij de reparatieoplossing van FAG is dit een O-ring, die niet door een metalen ring wordt tegengehouden, maar bij de montage tussen de beide wiellagerdelen wordt geplaatst. Deze afdichting beschikt ook over alle toepassingsrelevante eigenschappen en heeft alleen een andere constructie.

Fig. 1: Verschillen tussen de versies van FAG (links) en OES (rechts)

De bovengenoemde FAG RIU's vertonen kleine uiterlijke verschillen ten opzichte van het originele vervangingsonderdeel. Dit is geen tekortkoming maar het gevolg van het fabricageproces. Ze hebben dezelfde eigenschappen en functies en kunnen bij reparaties zonder beperkingen worden gebruikt om de originele onderdelen te vervangen.
