SERVICE INFO – FAG 0028

ABS сензорен пръстен е наличен като аксесоар

Производител: DAF
SAF

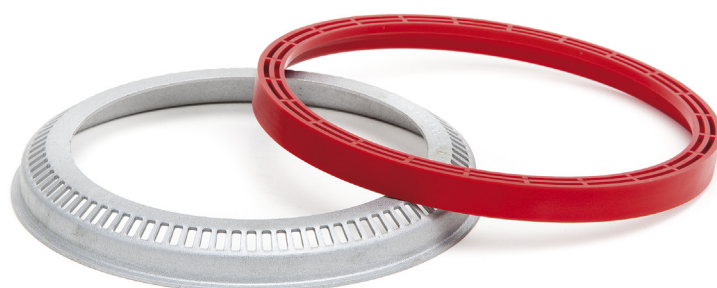
ABS сензорен пръстен 434 0497 10 със специален инструмент за монтаж

При смяна на колесен лагер на превозни средства, оборудвани с ABS, не е абсолютно задължително да се подмени и сензорния пръстен. Въпреки това, ако сензорния пръстен на ABS е повреден, той трябва да бъде подменен.

Ако ремонтът се извършва на колесен лагер на превозно средство, оборудвано с ABS- и следователно се изисква сензор пръстен- той може да се поръча отделно като аксесоар. ABS сензорните пръстени са изброени като аксесоар и в двата печатни и дигитални каталози.
