## SERVICE INFO – FAG 0028

# ABS sensora gredzens ir pieejams kā aksesuārs

Ražotāji: DAF  
SAF

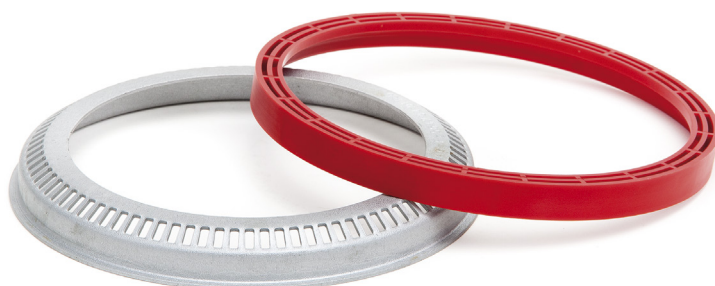
ABS sensora gredzens 434 0497 10 ar speciālu montāžas darbarīku

Mainot riteņu gultņus transportlīdzekļiem, kas aprīkoti ar ABS, nav obligāti nepieciešams mainīt arī sensoru gredzenu. Tomēr, ja ABS sensora gredzens ir bojāts, tas ir jānomaina.

Ja, tiek veikts riteņa gultņa remonts transporta līdzekļiem, kas aprīkoti ar ABS un, līdz ar to ir nepieciešams sensora gredzens, tad to var pasūtīt atsevišķi kā aksesuāru. ABS sensoru gredzeni kā aksesuāri uzskaitīti gan drukātajā, gan digitālajā katalogā.
