SERVICE INFO – INA 0007

Инструкции за монтаж

на обтяжна ролка 531 0402 20

Двигател: 2.5 TDI

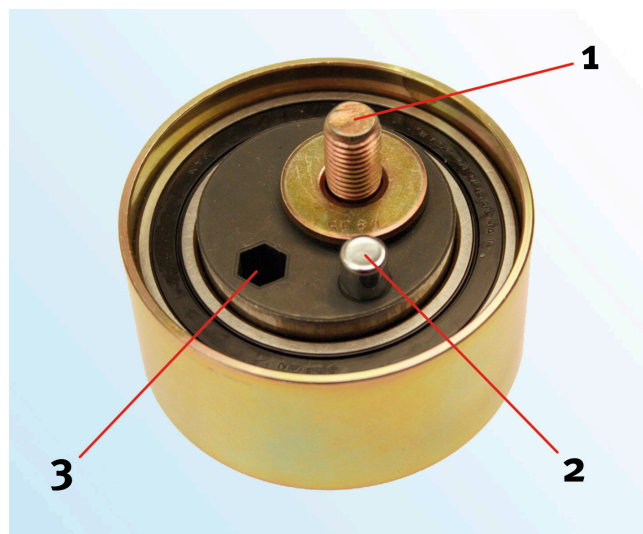
Снимка 1: 531 0402 20 (поглед отзад)

При работа по ремъка за тайминг се убедете, че обтяжната ролка 531 0402 20, която е разположена в долния край на задвижващия ремък, е монтирана правилно.

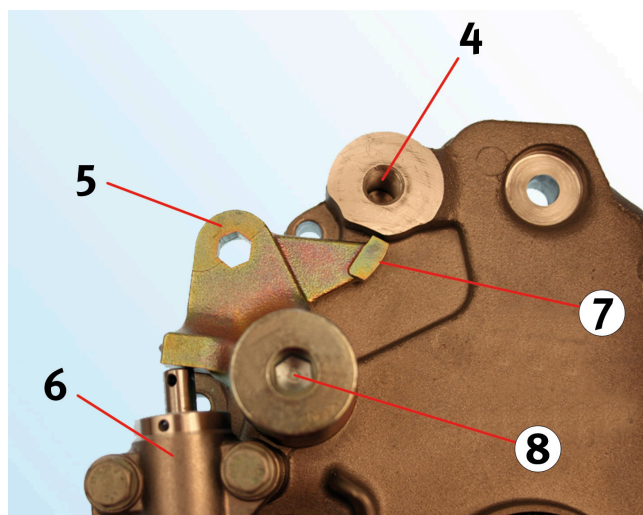
Снимка 2: Крайна плоча на цилиндър блок

1. Болт за обтяжна ролка
2. Краен ограничител
3. Шестоъгълен отвор
4. Резба за фиксиране на обтяжната ролка
5. Отклоняващо лостче
6. Хидравличен обтегач на ремък
7. Контактна повърхност на отклоняващото лостче
8. Шарнирна точка на отклоняващото лостче

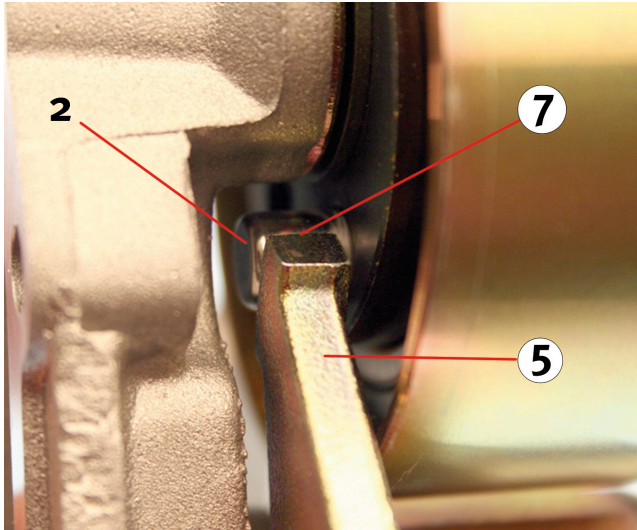
Снимка 3: Правилна монтажна позиция (поглед отзад)

Снимка 3:
Крайният ограничител (2) на обтяжната ролка лежи спрямо контактната повърхност (7) на отклоняващото лостче (5).

При монтажа на хидравличния обтегач на ремъка (6) и на обтяжната ролка се уверете, че крайният ограничител (2) на обтяжната ролка е позициониран правилно (виж снимка 3 и снимка 4 на страница 2).

При монтажа крайният ограничител (2) трябва да лежи върху контактната повърхност (7) на отклоняващото лостче (5).

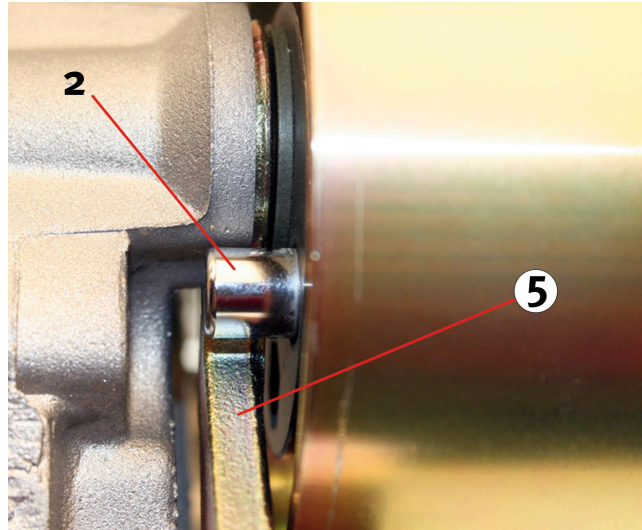
Снимка 5: Погрешна монтажна позиция (поглед отзад)

Снимка 5:
Крайният ограничител (2) на обтяжната ролка лежи върху задната страна на отклоняващото лостче (5).

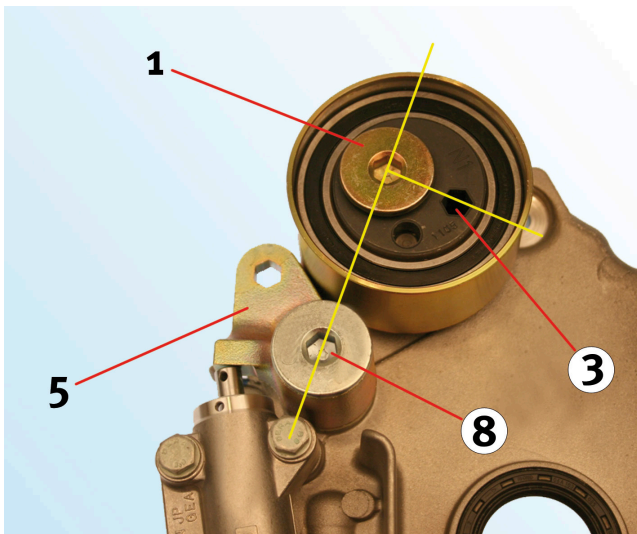
Снимка 4: Правилна монтажна позиция (поглед отпред)

Снимка 4:
Шестоъгълният отвор (3) е позициониран приблизително на прав ъгъл спрямо оста на болта (1) на обтяжната ролка и на шарнирната точка (8) на отклоняващото лостче (5) (виж жълтите линии за ориентация).

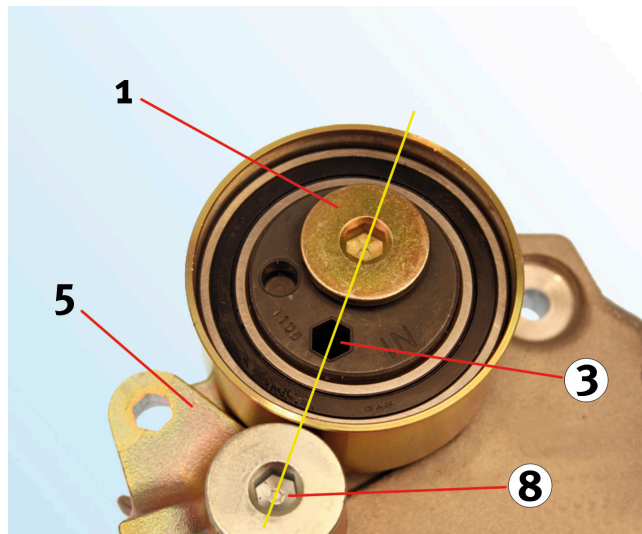
Снимка 6: Погрешна монтажна позиция (поглед отпред)

Снимка 6:
Шестоъгълният отвор (3) е позициониран под права линия спрямо осите на болтовете (1), обтяжната ролка и шарнирната точка (8) на отклоняващото лостче (5) (виж жълтите линии за ориентация).
