SERVICE INFO – INA 0021

Κίνδυνος να μπερδευτούν οι τεντωτήρες 531 0399 20 και 531 0500 20

Κατασκευαστές: Audi, Seat, Škoda, Volkswagen

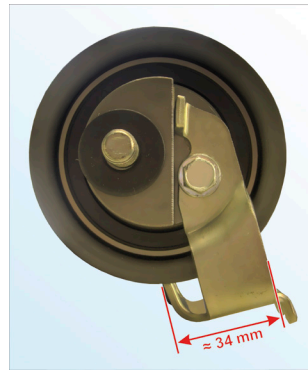
Εικόνα 1: 531 0399 20

Οι δύο τεντωτήρες 531 0399 20 και 531 0500 20 είναι σχεδόν ίδιοι εξωτερικά.

Λόγω της διαφορετικής γεωμετρίας του τερματικού ελάσματος οι τεντωτήρες δεν είναι εναλλάξιμοι!

Κατά την αντικατάσταση του τεντωτήρα στο σύστημα χρονισμού πρέπει να προσέξετε την ακριβή αντιστοίχιση στο όχημα.

Εάν τοποθετηθεί λάθος τεντωτήρας υπάρχει κίνδυνος ζημιάς στον κινητήρα!
