Náhrada tlmiča kmitania 535 0117 10 za alternátorovú voľnobežku 535 0105 10

Dacia, Renault

INA 0026

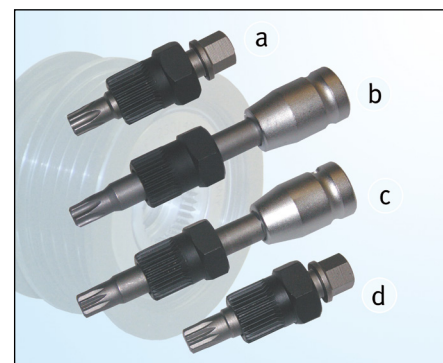
Obr. 4: Prehľad špeciálnych prípravkov

- a. 400 0235 10 (torx, krátky)
b. 400 0201 10 (torx, štandard)
c. 400 0200 10 (viac-hran, štandard)
d. 400 0234 10 (viac-hran, krátky)

1. Demontujte plochý drážkový remeň.
2. Prekontrolujte všetky komponenty remeňového pohonu z hľadiska poškodenia – poškodené komponenty vymeňte.
3. Demontujte originálnu remenicu z alternátora (pozri obrázok 3).
4. Namontujte alternátorovú voľnobežku 535 0105 10 pomocou príslušného špeciálneho náradia (pozri obrázok 4).
5. Namontujte tesniace viečko na alternátorovú voľnobežku – dbajte na správne umiestnenie!
6. Namontujte plochý drážkový remeň.
