SERVICE-INFO

Žvižganje v območju delovanja klinastega rebrastega jermena

Proizvajalec vozil: Opel, Vauxhall

Motorne kode: C13DT, Z13DT,
Z13DTJ, Y13DT,
Z13DTH

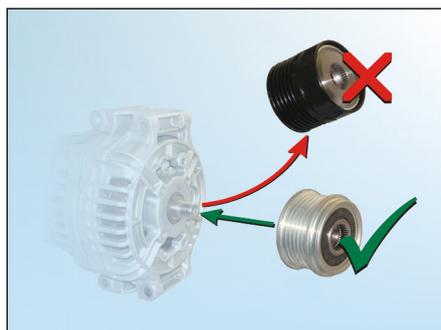
Slika 1: Zamenjava dela

Žvižganje v območju delovanja klinastega rebrastega jermena.

Enosmerna sklopka generatorja je poškodovana.

Pri generatorjih DENSO je treba po napotkih proizvajalca vozil originalno vgrajeno enosmerno sklopko zamenjati z modificirano enosmerno sklopko generatorja znamke INA (glej sliko 1).

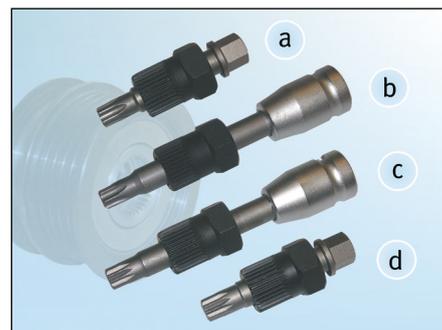
Slika 2: Pregled specialnega orodja

- a. 400 0235 10 (torks, kratek)
- b. 400 0201 10 (torks, standarden)
- c. 400 0200 10 (večzobi, standarden)
- d. 400 0234 10 (večzobi, kratek)

Za menjavo enosmerne sklopke generatorja uporabite ustrezno specialno orodje Schaeffler.
