SERVICE INFO – INA 0029

Свист від робочої зони поліклинового ремня

Виробники:	Opel, Vauxhall
Модель:	Corsa C від 2004 року Corsa D від 2007 року Tigra B від 2004 року Agila від 2004 року Meriva від 2004 року Combo від 2004 року Astra-H від 2005 року
Коди двигунів:	C13DT, Z13DT, Z13DTJ, Y13DT, Z13DTH
Артикульні номери:	
для генератора DENSO:	535 0151 10
для генератора VALEO:	535 0063 10

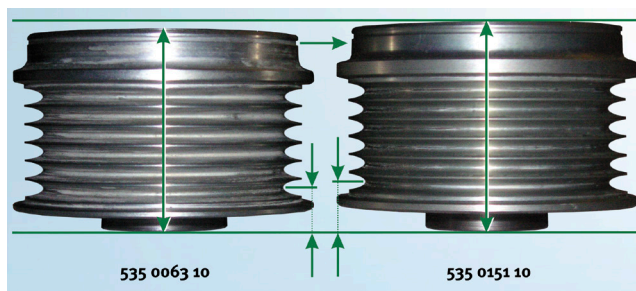
Зображення 3: Відмінність між шківами генератора з обгінною муфтою INA 535 0063 10 (VALEO) і 535 0151 10 (DENSO)

INA також пропонує шків генератора з обгінною муфтою для автомобілів, на яких встановлено генератор VALEO. Так як обидва шківи генератора візуально майже не відрізняються один від одного, зверніть особливу увагу на відмінні риси (див. зображення 3).
