## SERVICE INFO – INA 0037

# Pokyny k údržbě pohonu přídatných agregátů VAG pro vozidla s motory 1,9 TDI bez alternátorové volnoběžky

Motor: 1.9 TDI

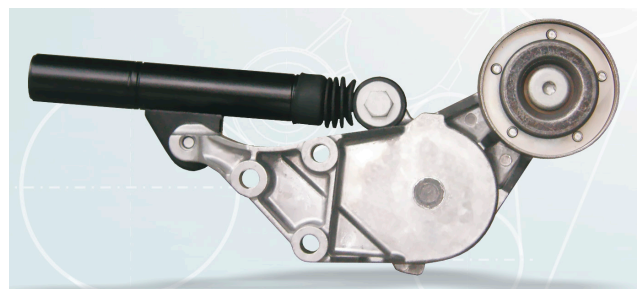
Obrázek 1: Napínací jednotka 533 0081 30 - použitá u motorů 1,9 TDI

Vlivem intenzivních dynamických pohybů klínového žebrovaného řemene může za určitých okolností vznikat hluk a tyto pohyby mohou vést až k poškození napínací jednotky řemene.

Následkem je výpadek celého pohonu agregátů, což vede až ke kompletnímu vyřazení vozidla z provozu.

V pohonu agregátů s napínací jednotkou 533 0081 30 (obrázek 1) nahradte pevnou řemenici alternátoru za alternátorovou volnoběžku INA (obrázek 2). Pokud je alternátorová volnoběžka již namontována, je nutné přezkontrolovat její funkci.
