## SERVICE INFO – INA 0055

# Αλλαγή στις τροχαλίες ορισμένων βραχιόνων τάνυσης για το βοηθητικό συγκρότημα

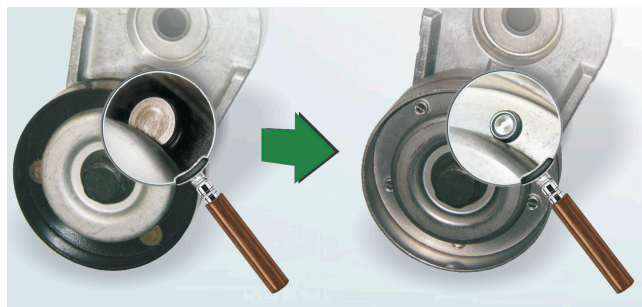
Εικόνα 1: Λεπτομερής προβολή των τροχαλιών στην έκδοση που υπήρχε μέχρι τώρα (αριστερά) και στη νέα έκδοση (δεξιά)

Οι διαφορές είναι, όπως φαίνεται και στην εικόνα 1, αφενός η επίστρωση (στο παρελθόν μαύρη, τώρα μεταλλική) και αφετέρου η σύνδεση των δύο τμημάτων του αυλακίου (στο παρελθόν με πριτσίνι, τώρα με την μέθοδο TOX).

Κατά τη μεταβατική περίοδο θα διανέμονται και οι δύο εκδόσεις καθώς πληρούν τις τεχνικές προδιαγραφές και μπορούν να χρησιμοποιηθούν χωρίς περιορισμούς στα οχήματα που αναφέρονται στους καταλόγους εφαρμογών INA.
