Zupčasti remeni - Teflon® i izvedbe šavova

Nema razloga za brigu - Rješenje bez problema sa ušivanim i zavarenim šavovima.

Izdano 04.2010
INA 0058

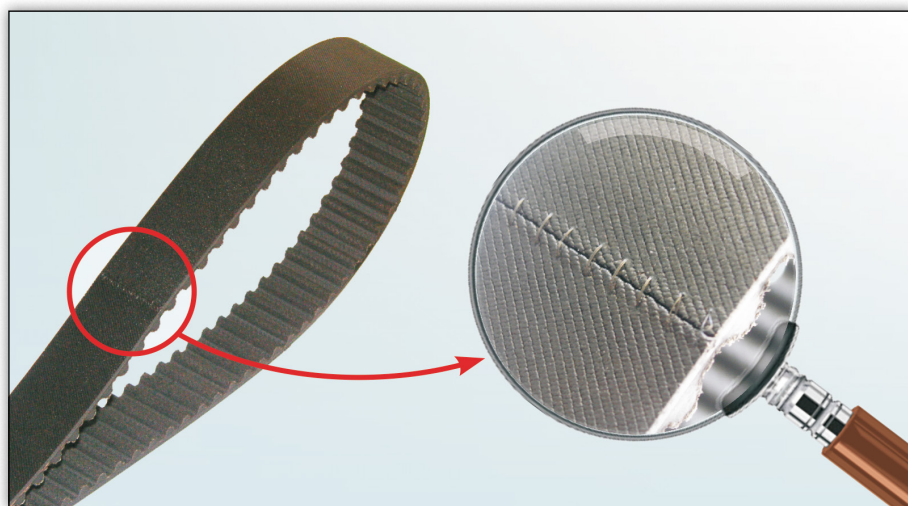
Kod nekih zupčastih remena iz ponude Schaeffler Automotive Aftermarket, na stražnjoj strani dodana je tkanina spojena pomoću ušivenih šavova na jednom ili na dva mjesta na remenu.

Kod proizvodnje remena krajevi se spajaju još prije vulkanizacije remena i time dodatno podupiru proizvodni proces. Općenito, tkanina na stražnjoj strani služi za ojačanje nekih zupčastih remena radi sprječavanja eventualnog pomaka odnosno ekscentričnosti pogona remena a time i sprječava habanje rubova remena.

Slika 1: Detaljni prikaz spoja tkanine na stražnjoj strani – u ovom slučaju se radi o ušivenom šavu

U svakom slučaju morate izbjegavati savijanje remena!

To može uzrokovati oštećenja i u unutarnjem sloju tkanine remena što bi moglo negativno utjecati na rad i mirne vozne karakteristike remena.

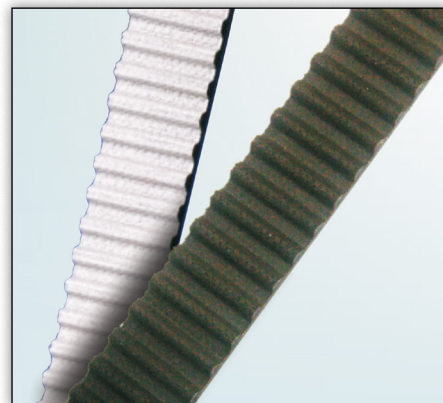
Neki zupčasti remeni zaštićeni su na primjer presvlakom od politetrafluoretilena – koji je poznat pod trgovačkim nazivom Teflon®. Ova presvlaka smanjuje trenje pa i habanje remena na nazubljenosti i time produžava radni vijek remena koji je visoko opterećena komponenta u radu postrojenja kao na primjer u sklopu suvremenih dizelskih motora.

Ova teflonska presvlaka obično dolazi u bijeloj ili crnoj boji (vidi sliku 1), sama boja pritom ne utječe na rad i vozne karakteristike remena.

Slika 2: Crna i bijela presvlaka na nazubljenom profilu

Boja nema nikakav utjecaj na vozne karakteristike remena
