## INA INFORMAZIONE TECNICA

# Tenditore 531 0252 30 e 531 0525 30

**Prestare attenzione al codice sul componente**

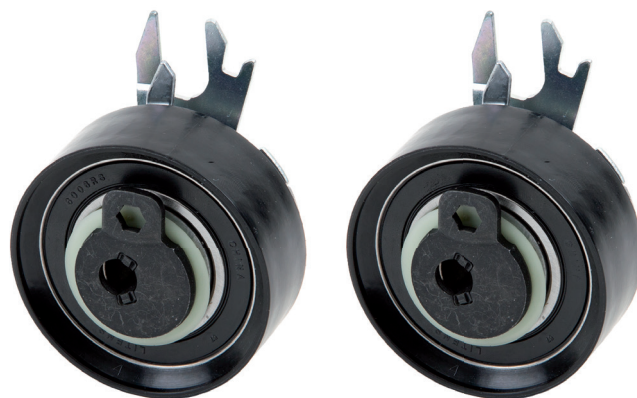
Figura 1: sinistra - tenditore 531 0252 30, destra - tenditore 531 0525 30

In merito ai tenditore 531 0252 30 e 531 0525 30, sussiste il pericolo di confonderli l'uno con l'altro a causa dei numeri di articolo molto simili.

Poiché non è riconoscibile alcuna differenza estetica (figura 1), è possibile distinguerli solo dai numeri impressi sul retro (figura 2):

Prima del montaggio è necessario fare attenzione al codice pezzo corretto. Poiché i numeri di articolo sono simili, sussiste un elevato pericolo di scambio.

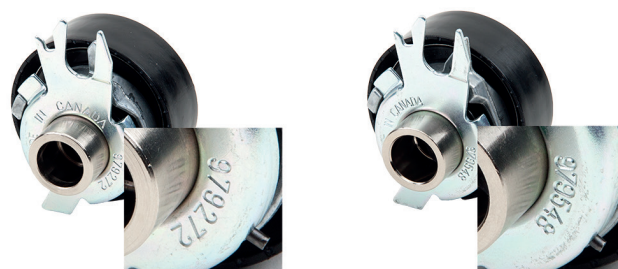
N. art.	Numeri impressi
531 0252 30	979272
531 0525 30	979548

Tuttavia, i due tenditore si differenziano tecnicamente per la loro diversa tensione della molla. Ciò influisce direttamente sulla tensione della cinghia dentata.

Se i galoppini vengono scambiati, cinghia dentata può l'errata tensione può provocare ingenti danni al motore.

Figura 2: sinistra - tenditore 531 0252 30, destra - tenditore 531 0525 30
