SERVICE INFO – INA 0069

Fare for forveksling mellom spennerullene 531 0252 30 og 531 0525 30

Produsent:	Seat, Škoda, VW
Modeller:	
Seat:	Arosa, Cordoba, Ibiza II, Ibiza III, Ibiza IV, Inca
Škoda:	Felicia I, Felicia II, Octavia
VW:	Bora, Caddy II, Fox, Golf III, Lupo, Polo, Vento
Motorer:	1.0, 1.0i, 1.3, 1.4, 1.4i, 1.6, 1.6i, 1.9 TDI
Artikkel nr.:	531 0252 30 531 0525 30

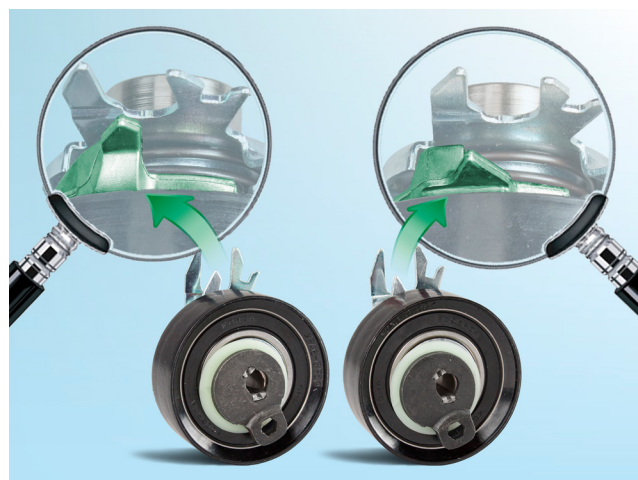
Figur: Skille mellom spennerulle 531 0252 30 (venstre) og 531 0525 30 (høyre)

Bare pekerne til de to spennerullene og innretningen til pekerne (se bilde) er forskjellig.

Det er en risiko for at spennerullene 531 0252 30 og 531 0525 30 kan forveksles med hverandre.

Ikke bare er artikkelnumrene veldig like, men det er også en veldig liten synlig forskjell mellom de to.

Før montering av spenneruller må det sørges for at delnummeret er riktig. De like numrene betyr at det er en økt risiko for å forveksle disse to komponentene.

Fra et teknisk perspektiv er imidlertid de to enhetene svært forskjellige. Spennerulle 531 0252 30 har en høyere spennkraft og et større driftsomfang enn spennerulle 531 0525 30.

Veksling av spennerullene kan føre til svingning, og dermed gjøre at tannremmen hopper. Det kan også føre til skader på motoren.
