INFO TECHNIQUE

Différences d'aspect

de la poulie à roue libre d'alternateur réf. 535 0233 10

Constructeur : Suzuki

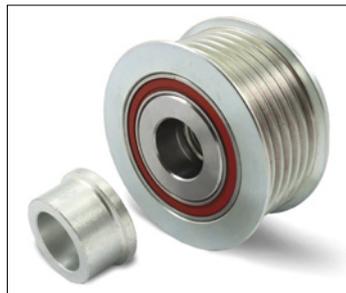
Photo 3 : ancien modèle

Dans la nouvelle version, la bague intérieure a été prolongée au dos, de sorte que l'entretoise illustrée par la photo 3 est devenue inutile.

La présente information technique montre les caractéristiques optiques de l'ancienne version (photos 1 et 3) et de la nouvelle version (photos 2 et 4).
