INFO TECHNIQUE

Différences d'aspect

de la poulie à roue libre d'alternateur réf. 535 0238 10

Modèle : Yaris

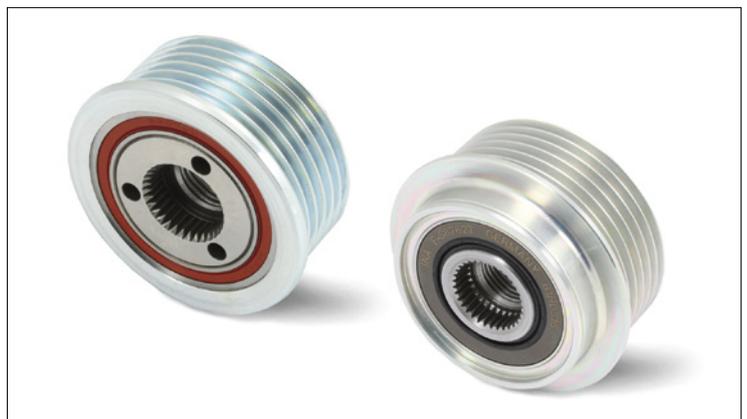
Photo 1 : Différences d'aspect de la poulie à roue libre d'alternateur réf. 535 0238 10

La photo 1 montre la version montée en série (à gauche) et la version Aftermarket (à droite) de la poulie à roue libre d'alternateur réf. 535 0238 10.

Les deux poulies à roue libre d'alternateur répondent parfaitement aux exigences techniques et peuvent être utilisées sans réserve, la seule différence étant leur aspect extérieur.

Les alternateurs de la marque Bosch montés dans les véhicules mentionnés ci-dessus peuvent être équipés de deux versions différentes de poulie à roue libre d'alternateur.

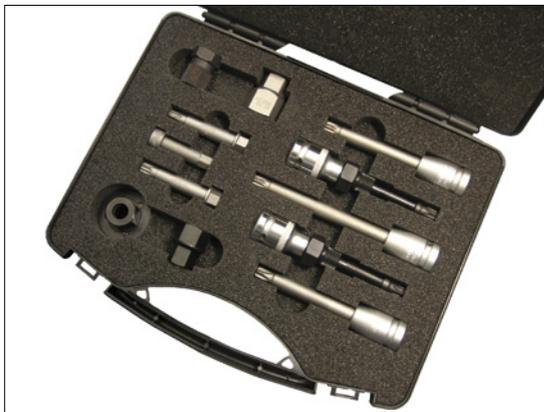
Photo 2 : Outillage spécial INA réf. 400 0241 10

La pose et la dépose de la poulie à roue libre d'alternateur exigent l'utilisation d'un outillage spécial (photo 2).

Respecter les préconisations du constructeur du véhicule!
