SERVICE INFO – INA 0105

Repair kit 530 0550 10 for second-generation VAG common-rail diesel engines

Model:	Audi, Seat, Škoda, VW
Motori:	1.2 TDI, 1.6 TDI, 2.0 TDI
Godina proizvodnje:	Od 2008 godine
Kat. Br.:	530 0550 09 (SET)* 530 0550 10 (KIT) 530 0550 31 (KIT+pumpa vode) 530 0550 32 (KIT+pumpa vode)
OE broj:	03L 198 119 A 03L 198 119 B 03L 198 119 C 03L 198 119 D

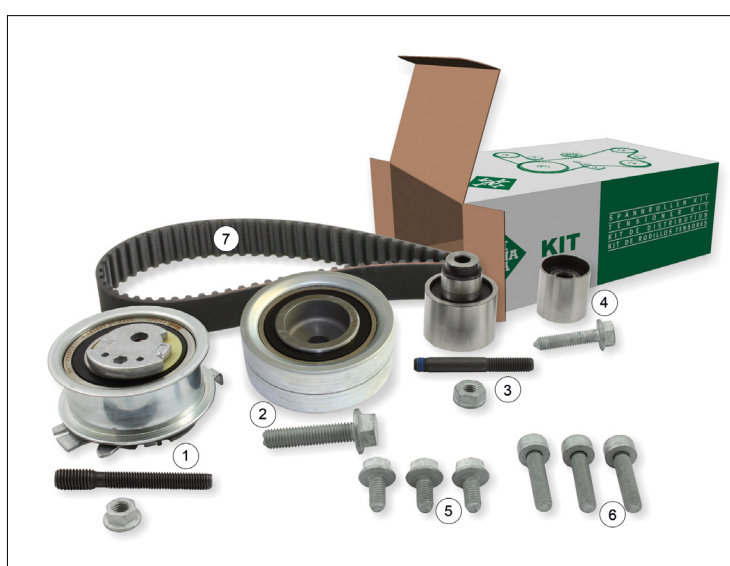
Slika 1: Kat. Br. 530 0550 10 INA Kit natezne remenice

- 1) Natezna remenica Kat. Br. 531 0825 10 sa usadnim vijkom i maticama
- 2) Remenica klizača Kat. Br. 532 0582 10 sa vijkom
- 3) Remenica klizača Kat. Br. 532 0623 10 sa usadnim vijkom I maticama
- 4) Remenica klizača Kat. Br. 532 0161 10 sa vijkom
- 5) M8 x 16 vijci za bregasto vratilo
- 6) M8 x 35 vijci za pumpu visokog pritiska
- 7) Zupčasti remen, 25 mm širine/160 zubiju

Iz tog razloga, Schaeffler Automotive Aftermarket je prvi proizvođač na nezavisnom tržištu rezervnih dijelova koji isporučuje kompletan kit za popravak zupčastog pogona za gore navedena vozila. Ovaj kit sadrži nateznu remenicu, klizač, zupčasti remen i sve pričvrstne dijelove.

Schaeffler Automotive Aftermarket preporuča da se zamjene sve komponente remenog pogona prilikom servisnog zahvata.
