SERVIZIO INFORMAZIONE

Soluzione per i rumori

nella zona dei comandi dei gruppi accessori

Produttore: Opel
 Modello: Astra H, Signum, Vectra C, Zafira B
 Motore: Z18XER
 N. art.: 535 0143 10

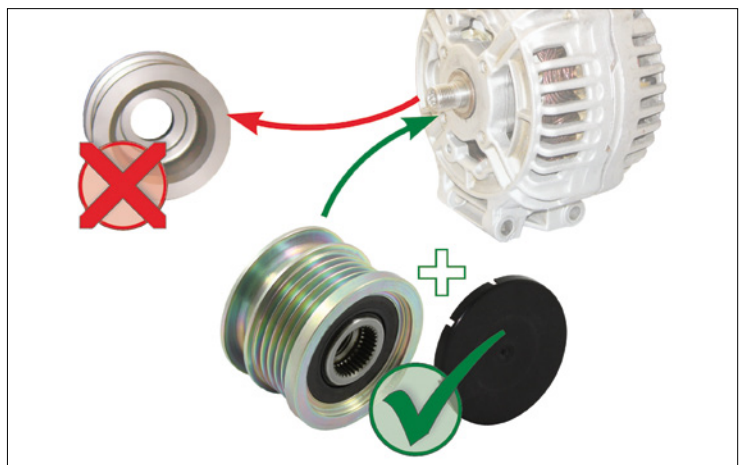
Le notevoli oscillazioni della cinghia poly V sui veicoli sopra menzionati con puleggia rigida dell'alternatore possono causare la formazione di rumori.

Figura 1: Passaggio dalla puleggia rigida a una ruota libera alternatore

Schaeffler Automotive Aftermarket ha predisposto per questi veicoli una ruota libera alternatore come soluzione tecnica. La ruota consente di attenuare le sollecitazioni dinamiche nel comando dei gruppi accessori prevenendo quindi la formazione di rumori.

Sui veicoli interessati con puleggia rigida dell'alternatore, Schaeffler Automotive Aftermarket consiglia di montare la ruota libera alternatore 535 0143 10.

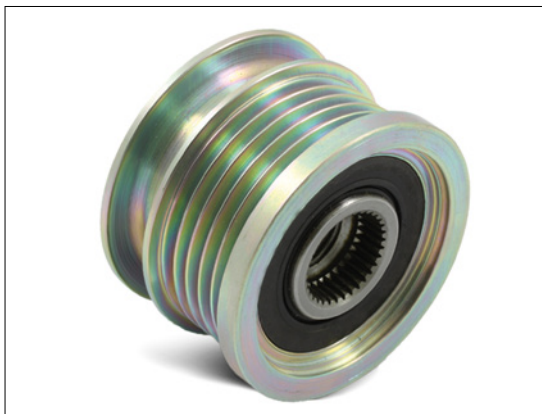
Figura 2: Ruota libera alternatore 535 0143 10
