## SERVICE INFO – INA 0124

# Vizualne razlike remenice klizača 532 0160 10

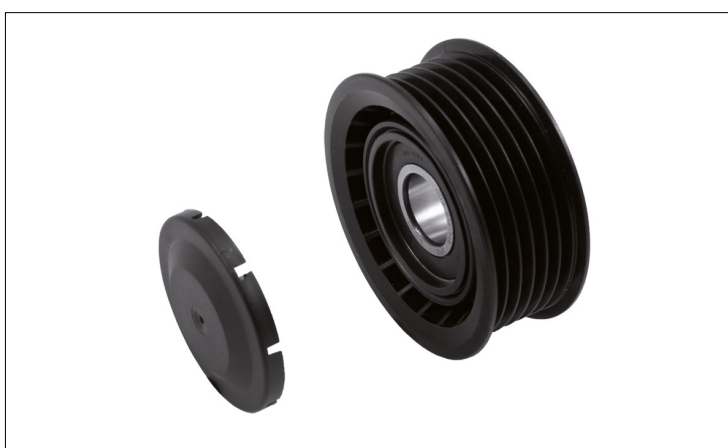
Slika 1: Izvedba 1

Za gore navedena vozila, postoje dvije različite izvedbe remenice klizača pod Kat.Br. 532 0160 10

Oba dvije izvedbe remenice klizača se razlikuju samo po vanjskom izgledu i sadržaju pakovanja i mogu se upotrebljavati bez ograničenja.

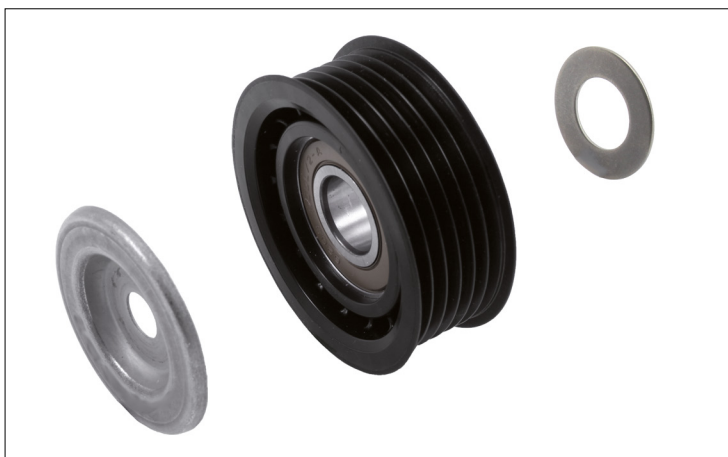
Slika 2: Izvedba 2

Osnovna razlika je u prednjem poklopcu i dodatnoj podlošci za izvedbu na slici 2. Da bi se pravilno centrirao V-kanalni remen, mora se ugraditi pridružena podloška između bloka motora i remenice klizača.

**Pridržavajte se uputa proizvođača vozila!**
