## INA INFORMACIÓN DE SERVICIO

# Codificador de impulsos 544 0095 10

## Daños durante el desmontaje

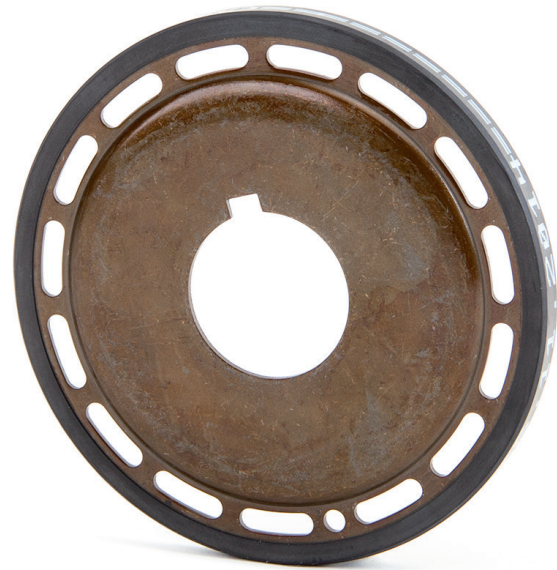
El codificador de impulsos para la gestión electrónica del motor (Fig. 1), debido a la corrosión entre materiales, suele ser difícil de separar del amortiguador de vibraciones del cigüeñal (Fig. 2).

Fig. 1: 544 0095 10 – Codificador de impulsos para gestión del motor

En la mayoría de los casos, el transmisor de impulsos resulta dañado durante el proceso de desmontaje. Por ello, se recomienda sustituirlo siempre.

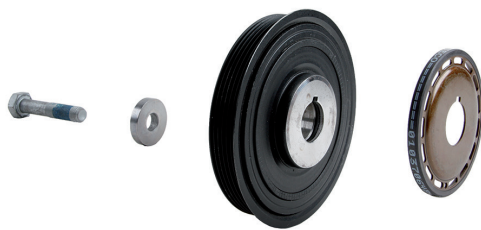
Fig. 2: Codificador de impulsos y amortiguador de vibraciones del cigüeñal

Durante el montaje del amortiguador de vibraciones del cigüeñal, es imprescindible tener en cuenta el par de apriete indicado por el fabricante del vehículo.

¡Observar las indicaciones del fabricante del vehículo!
