INFORMAÇÃO DE SERVIÇO

Codificador de impulsos 544 0095 10

Danos durante a desmontagem

N.º de artigo: 544 0095 10

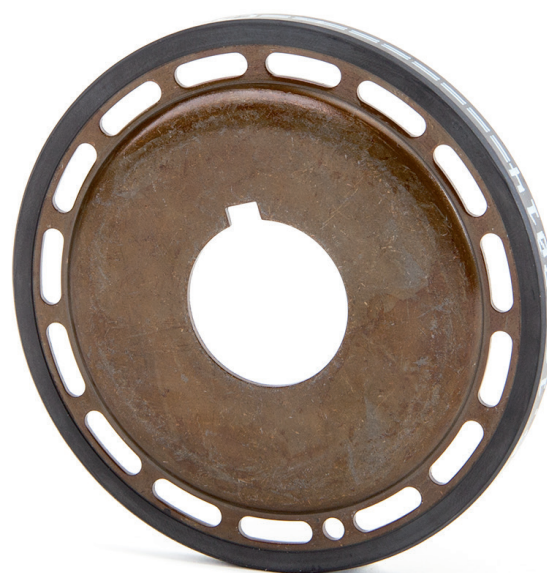
O codificador de impulsos para a gestão eletrónica do motor (Fig. 1), torna-se normalmente difícil de separar do amortecedor de vibrações da cambota devido à corrosão entre os materiais (Fig. 2)

Fig. 1: 544 0095 10 – Codificador de impulsos para a gestão do motor

Na maioria dos casos, o transmissor de impulsos fica danificado durante o processo da desmontagem. Por isso, recomenda-se substituí-lo sempre.

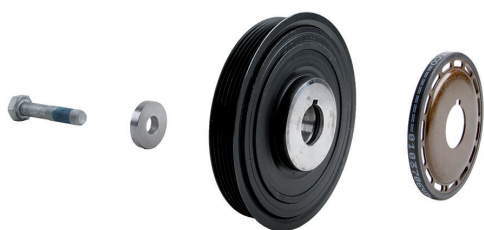
Fig. 2: Codificador de impulsos e amortecedor de vibrações da cambota

Durante a montagem do amortecedor de vibrações da cambota, é imprescindível ter em atenção o binário de aperto indicado pelo fabricante do veículo.

Observar as indicações do fabricante do veículo.
