## INA INFO TECHNIQUE

# Poulie à roue libre d'alternateur réf. 535 0303 10

## Différences d'aspect

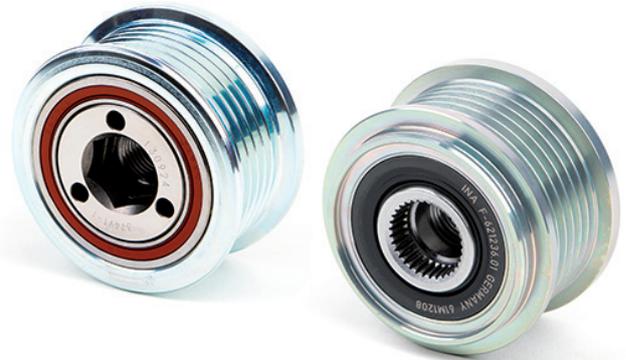
Photo : Différences d'aspect de la poulie à roue libre d'alternateur réf. 535 0303 10

Les alternateurs de la marque Denso montés dans les véhicules mentionnés ci-dessus peuvent être équipés de deux versions différentes de poulie à roue libre d'alternateur.

La photo montre la version montée en série (à gauche) et la version Rechange (à droite) de la poulie à roue libre d'alternateur réf. 535 0303 10.

Les deux poulies à roue libre d'alternateur répondent parfaitement aux exigences techniques et peuvent être utilisées sans réserve, la seule différence étant leur aspect extérieur.

La pose et la dépose de la poulie à roue libre d'alternateur exigent l'utilisation d'un outillage spécial (Mallette outillage Poulies à roue libre d'alternateur, Réf SAAM : 400 0444 10)

Respecter les préconisations du constructeur du véhicule!
