SERVICE INFO – INA 0184

הסרתו של פין ההידוק מהמותחן האוטומטי

זרוע מותחן אוטומטי אשר מותקן כחלק ממערכת רצועת המנוע

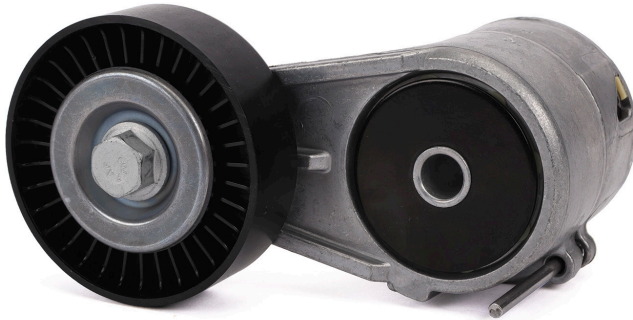
איור 1: דוגמא עבור הגירסא הישנה בעלת פין ההידוק

פין ההידוק (תמונה 1) לא יסופק יותר כפי הנראה בתמונה 2, כלומר אותו פין המיועד עבור הקפיץ אשר מחזיק את הרצועה במצב רפוי לחלוטין בעת תהליך ההתקנה.

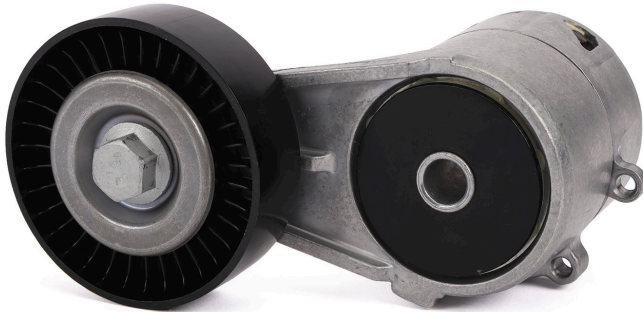
איור 2: דוגמא עבור מותחן מהגירסא החדשה ללא פין ההידוק

התקנתן של רצועות מרובות צלעות מומלצת באמצעות שימוש בפין בקוטר מתאים.

שתי הגירסאות תומכות במדויק בדרישות הטכניות המחמירות וניתנות לשימוש ללא כל מגבלה או חשש. במהלך תקופת המעבר ייתכן ויימצאו מותחנים משני הסוגים (הישן והחדש).
